Abrigo Sagrado Coração de Jesus

Registro Fotográfico e Diagnóstico

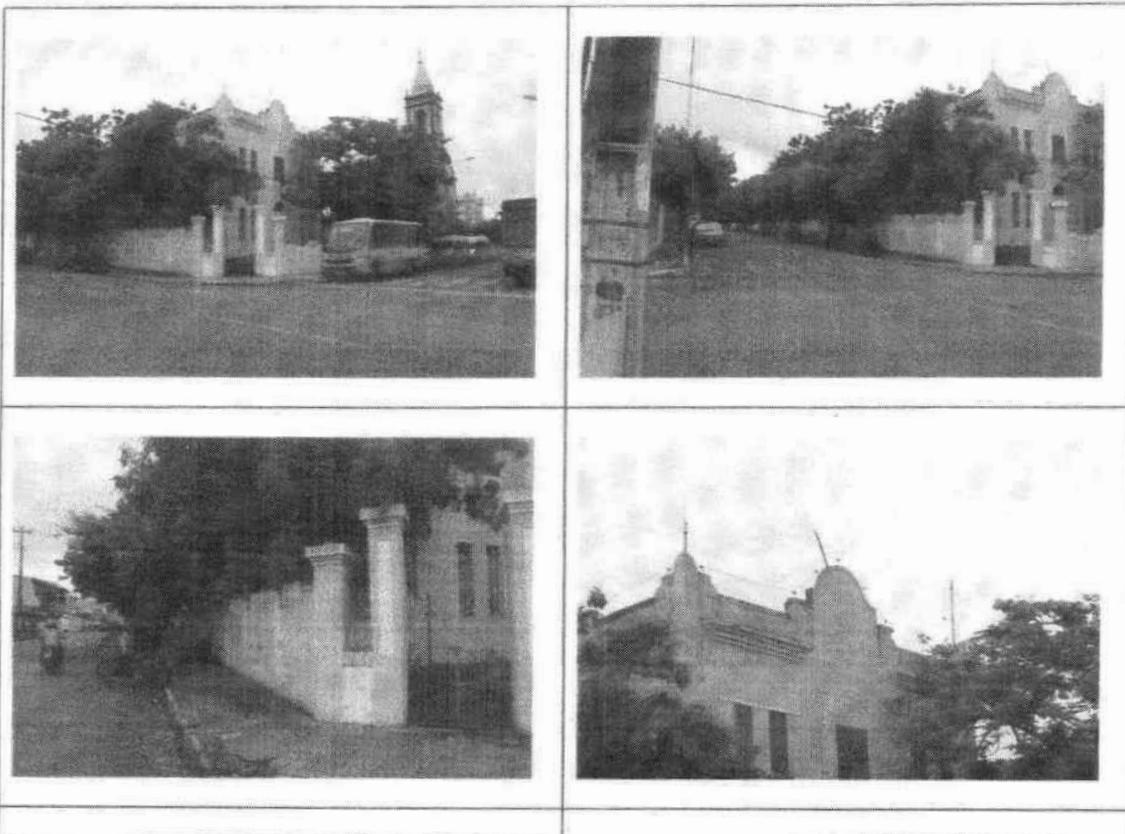
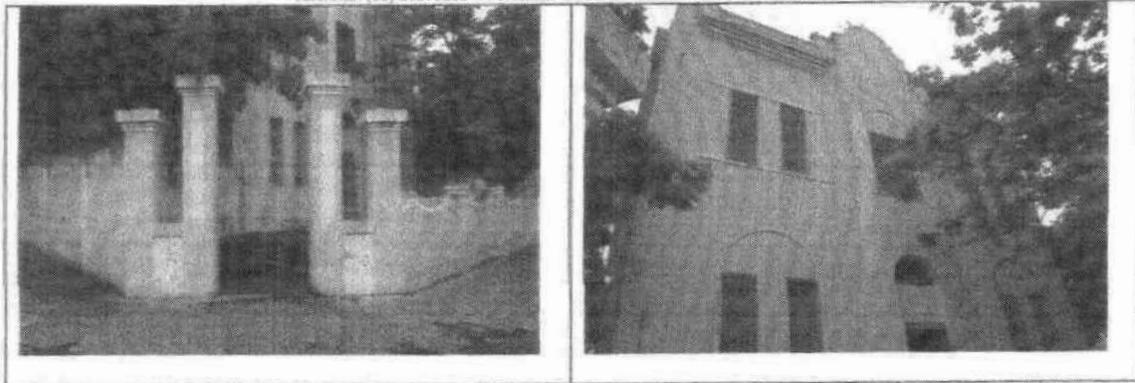
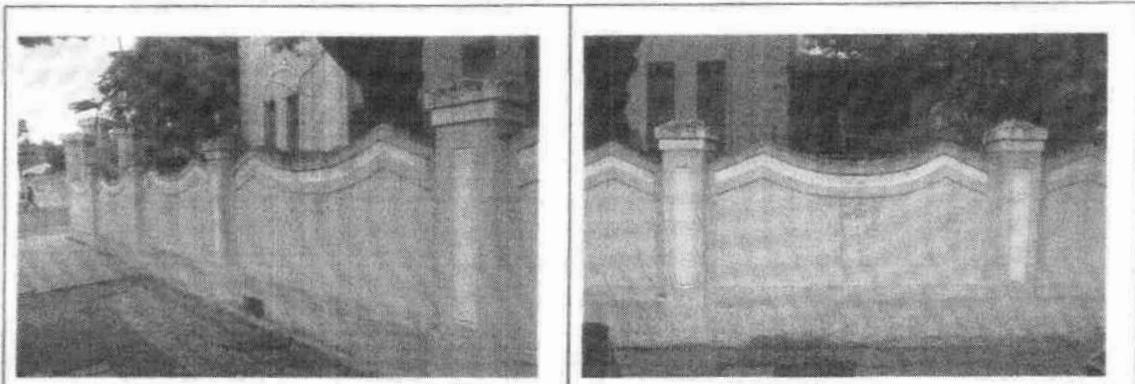
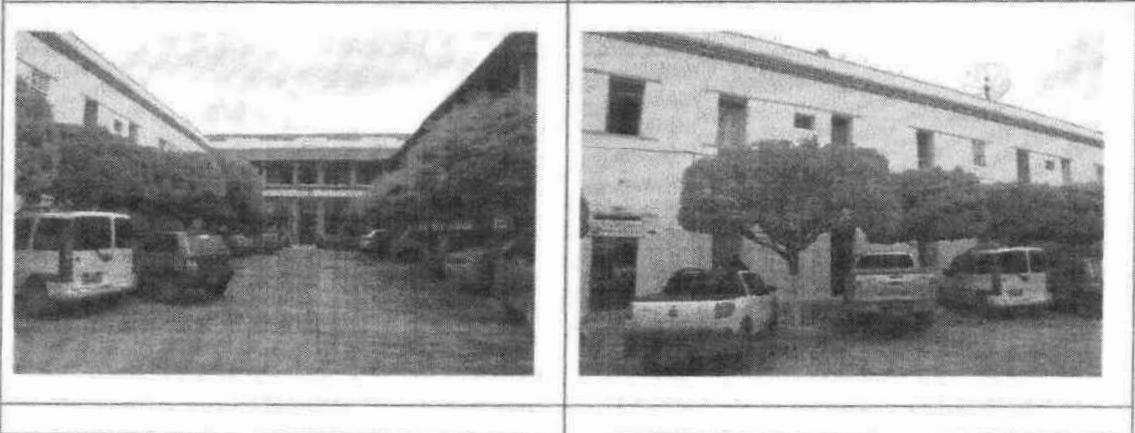
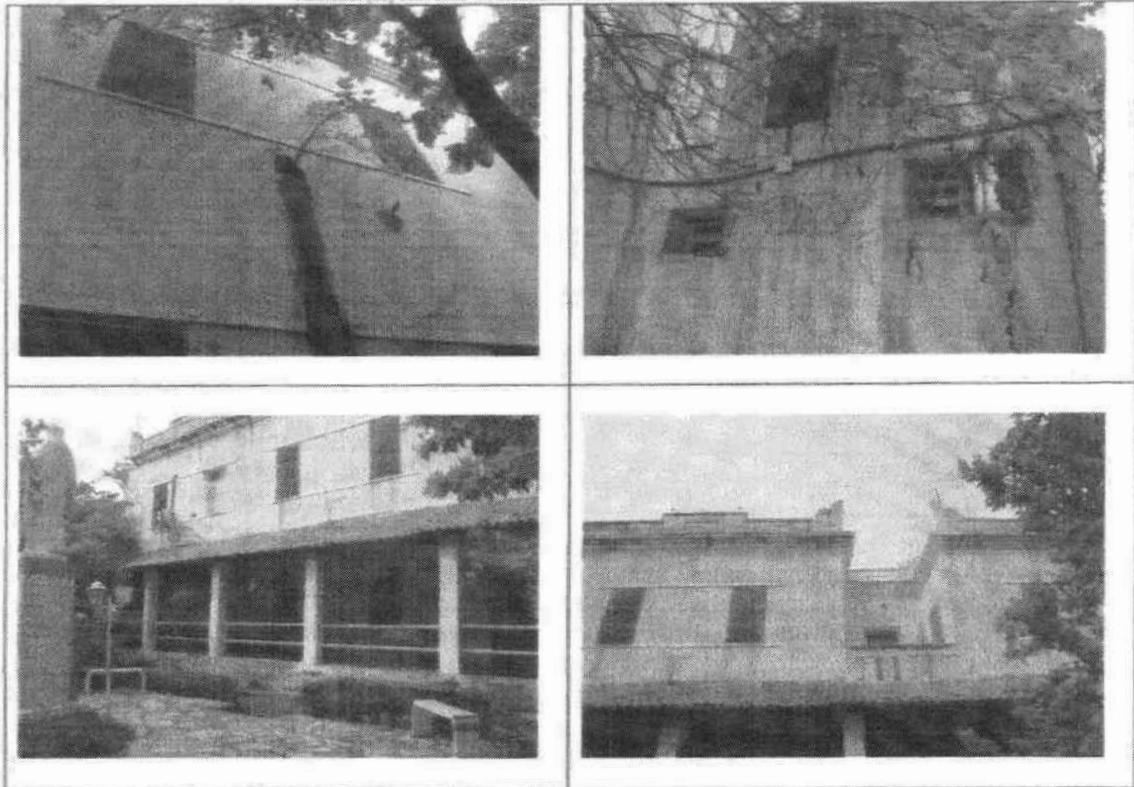
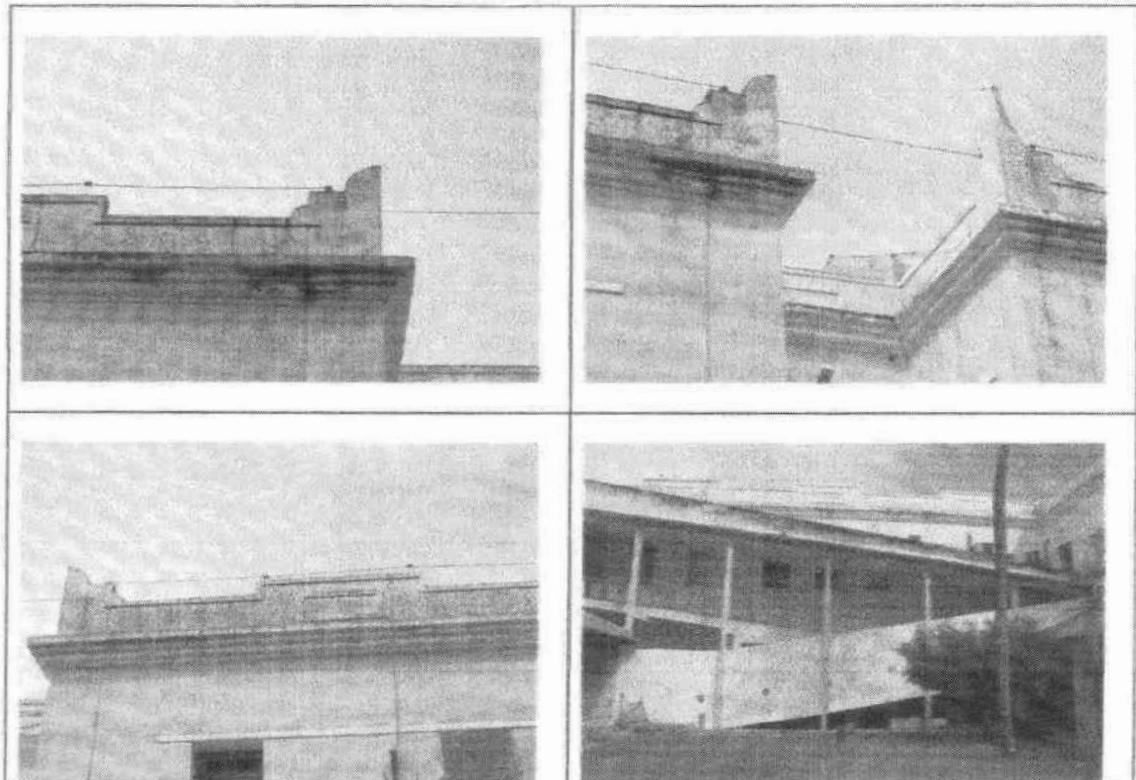
1. Vistas Gerais e Entorno

e de um edifício de dois pavimentos, em arquitetura eclética com seus aspectos formais bem preservados. Sua implantação de esquina em frente a uma praça abre suas visadas e valoriza sua arquitetura, fazendo-o marcante na paisagem urbana. Divide-se em blocos a estilo dos claustros com jardins internos propiciando a introspecção. Encontra-se em estado regular de conservação, necessitando de requalificação de parte dos seus acabamentos além de manutenção preventiva e corretiva de suas esquadrias. O ponto crítico deve-se às instalações prediais que deverão ser refeitas em sua totalidade.

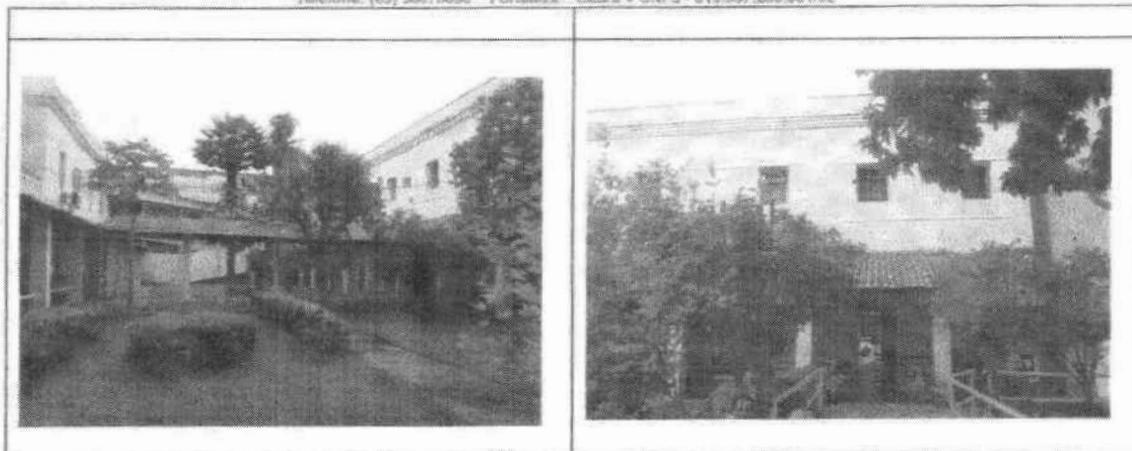
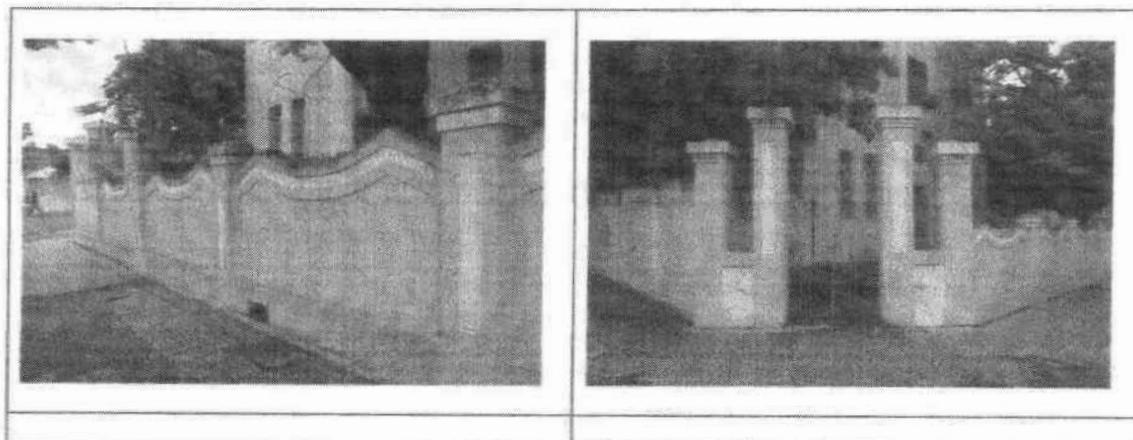
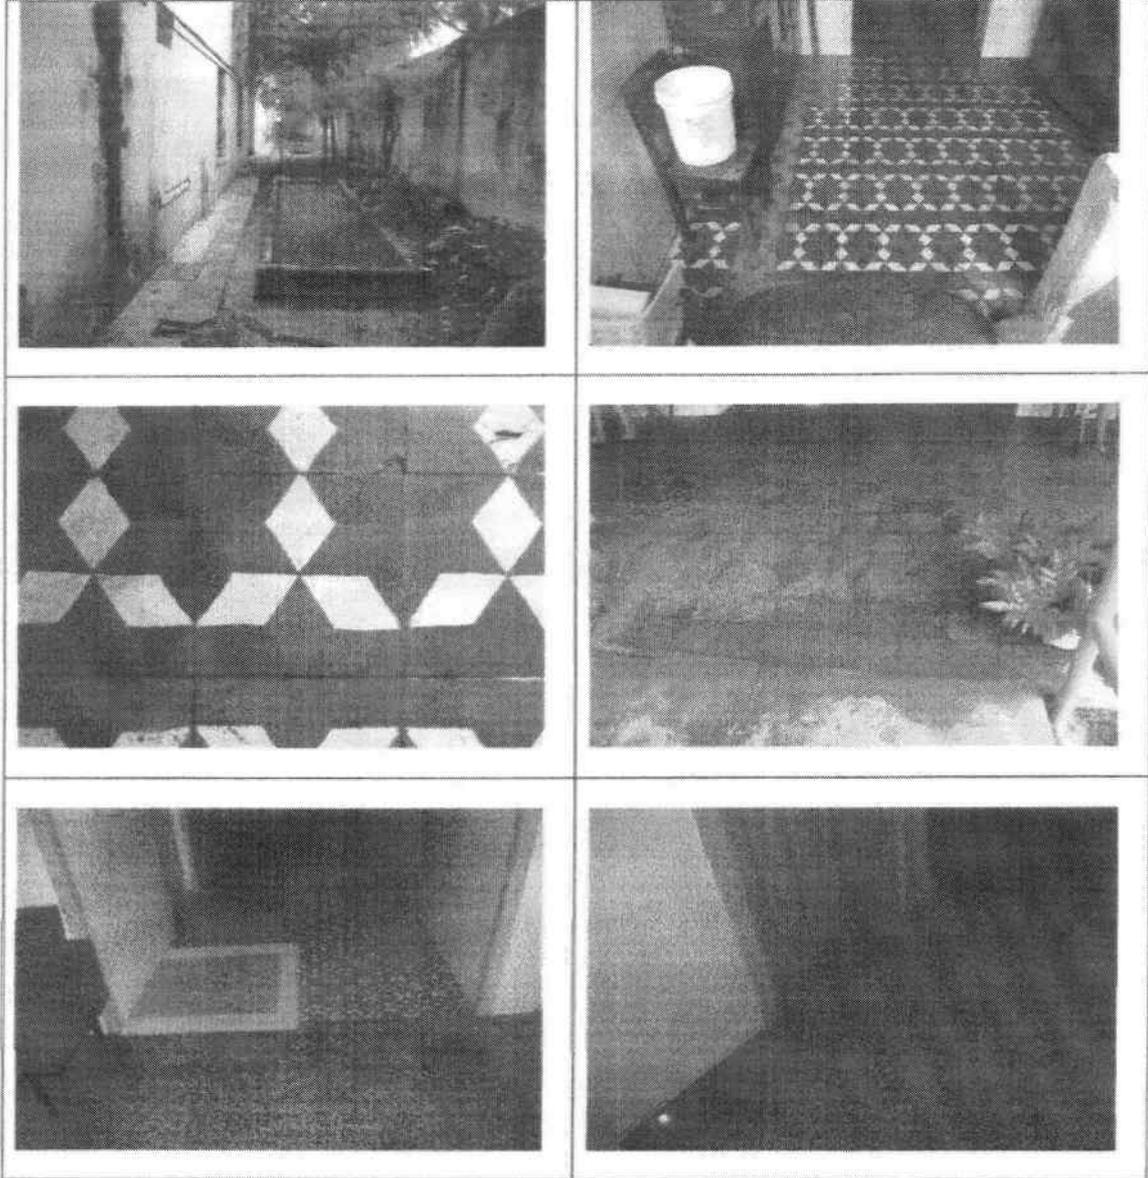
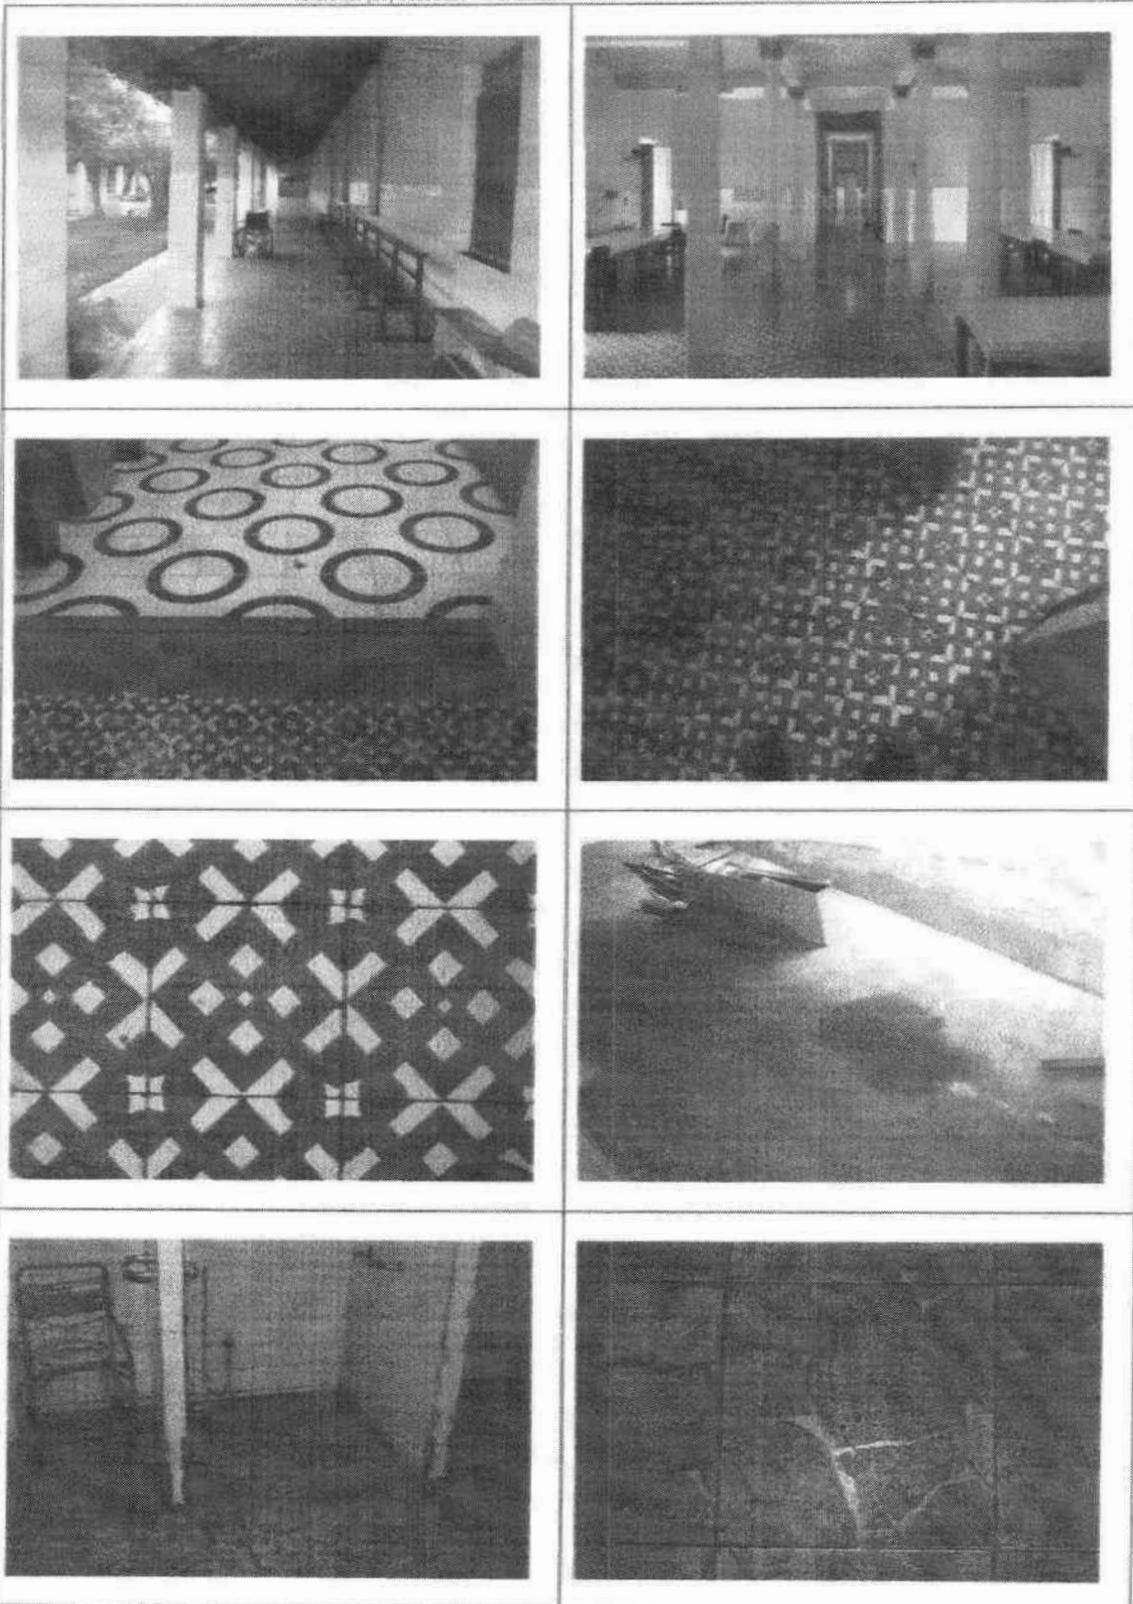
2. Pisos

externo (passeio) encontra-se deteriorado e necessita de total recomposição. Internamente o piso em ladrilho hidráulico encontra-se em bom estado de conservação e paginação regular, apresentando apenas deterioro pontual. Deve-se ser mantido, pois além de ser um material de boa qualidade adequa-se formalmente ao edifício e ao uso atual. Os revestimentos cerâmicos novos, no entanto, necessitam de substituição posto não serem os mais recomendados para o tipo de ocupação do edifício.

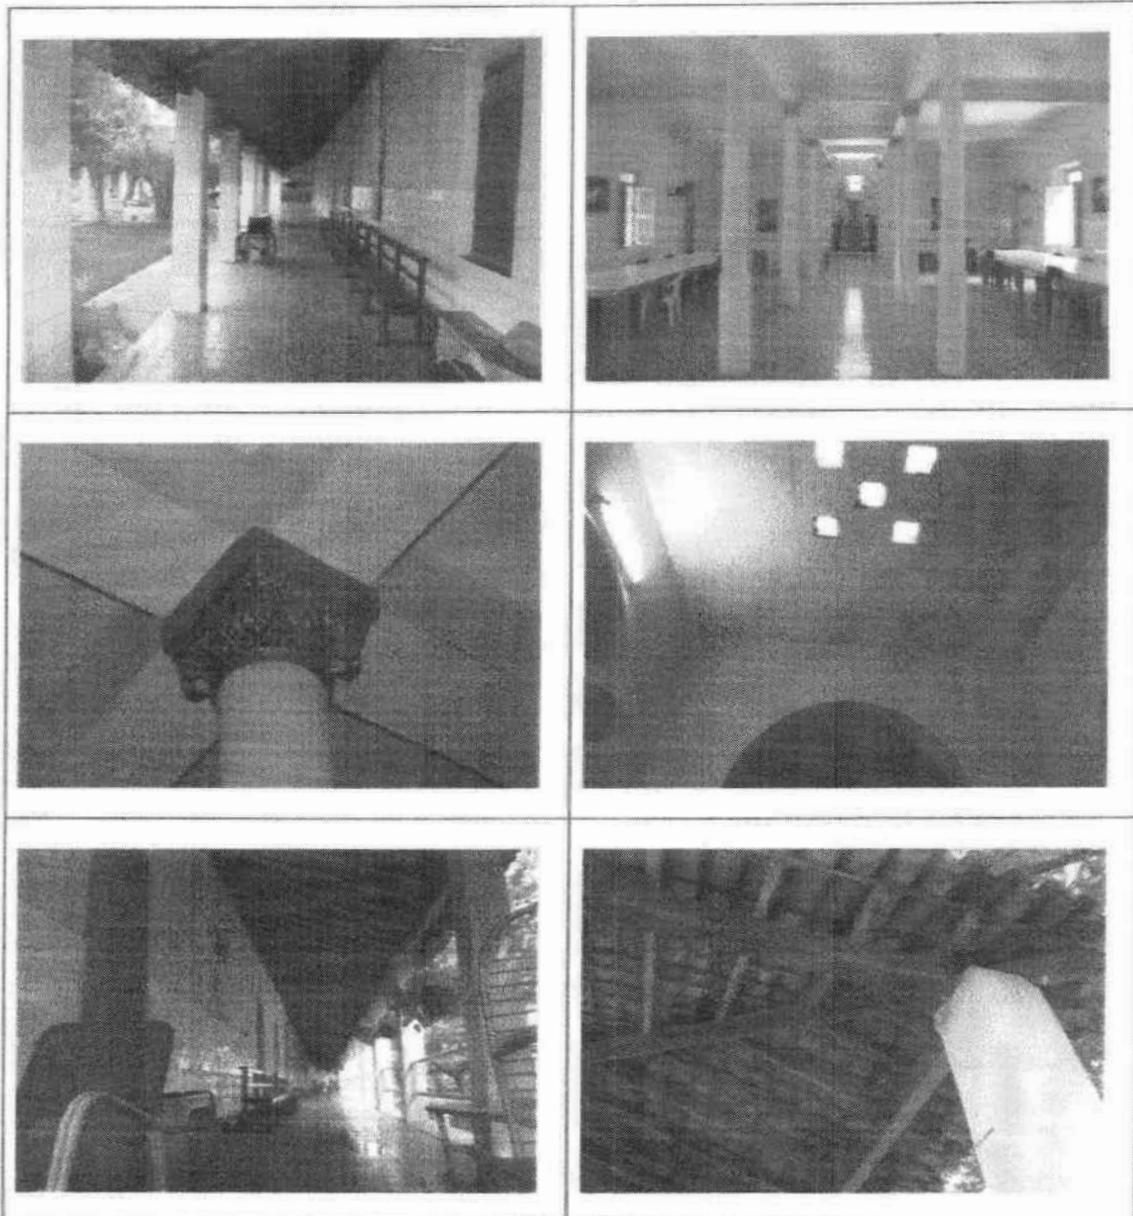
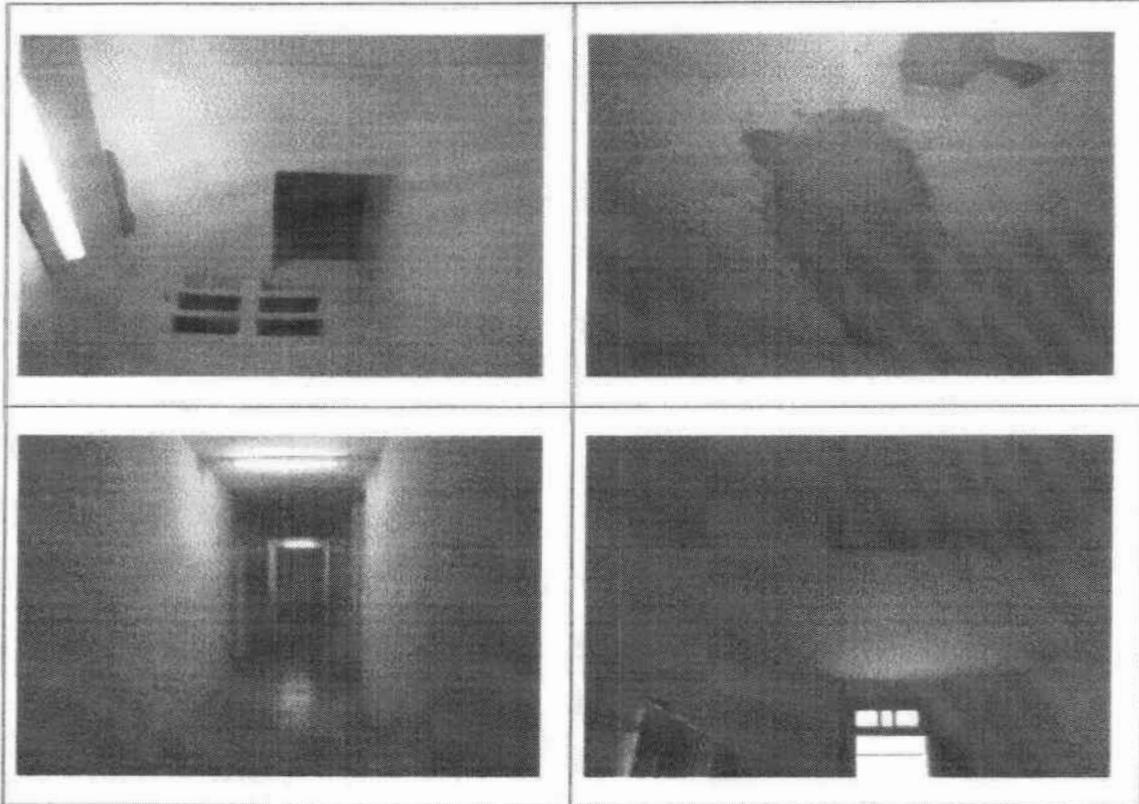
3. Teto

o não possui forro rebaixado. Seu teto é a própria laje da estrutura. Encontra-se em bom estado, porém com algumas marcações de humidade proveniente das águas pluviais.

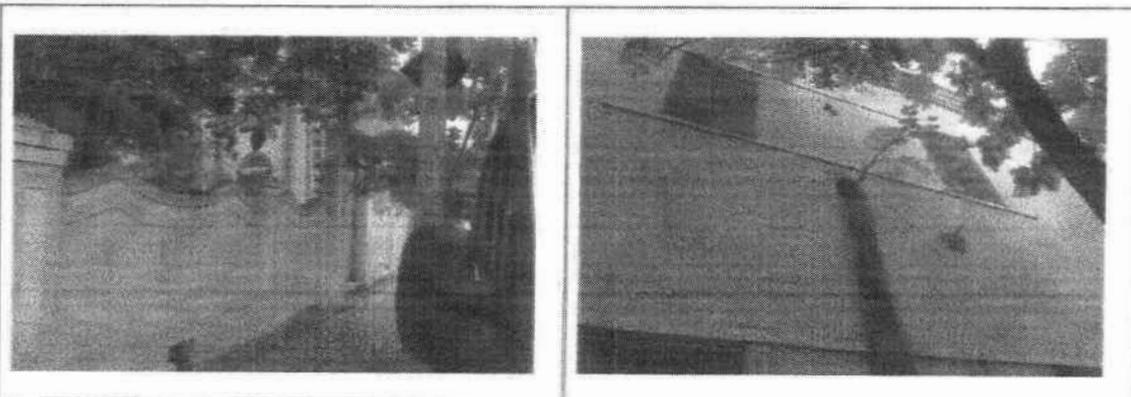
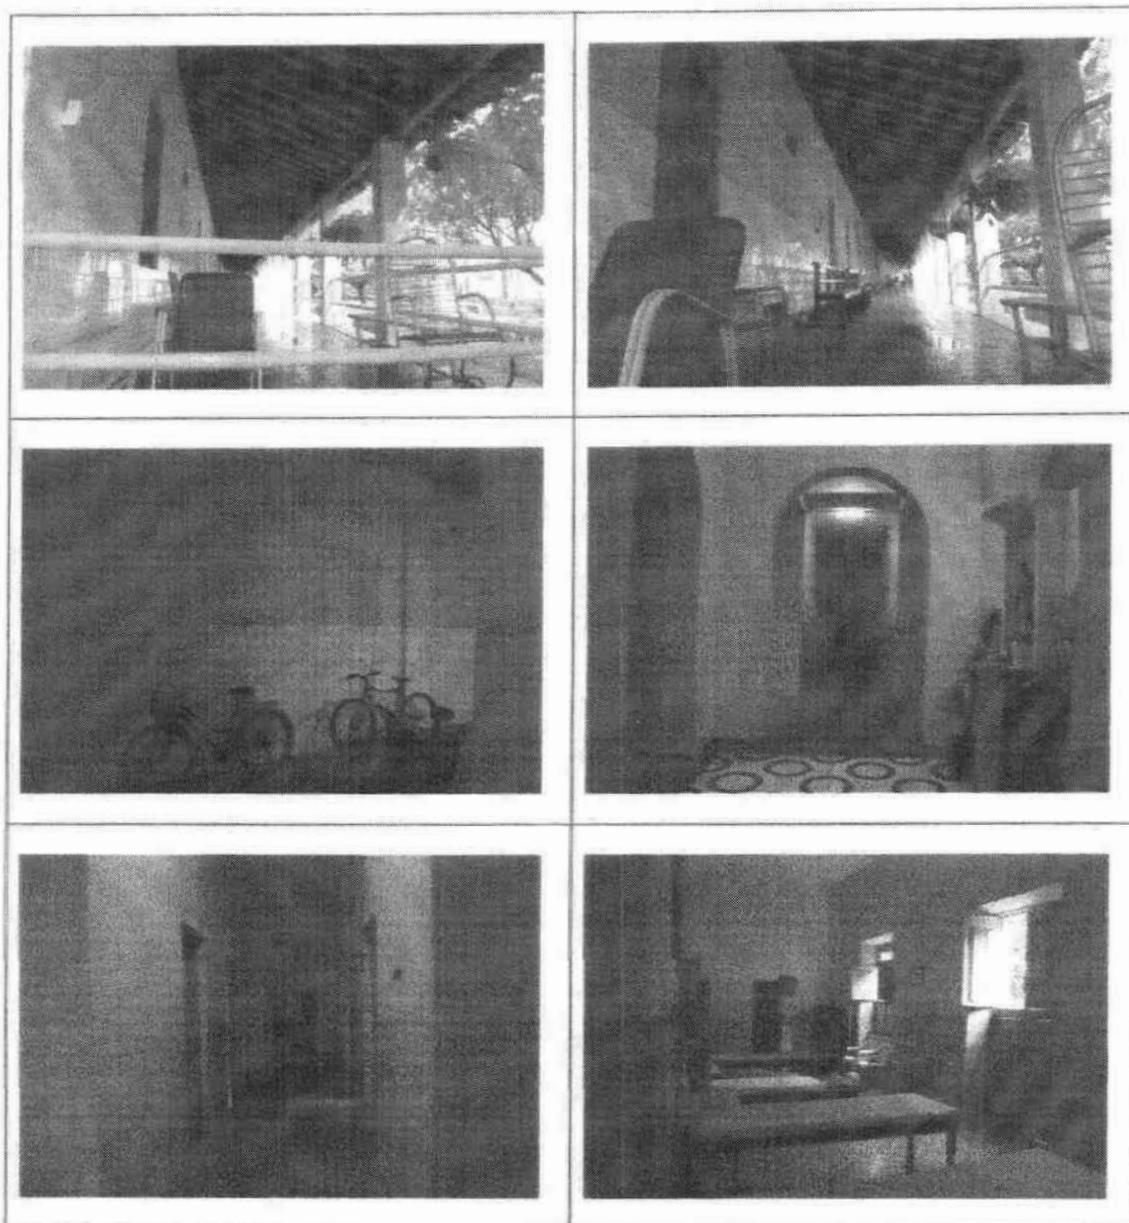
4. Alvenarias

Alvenarias existentes são rebocadas e pintadas na maior parte do edifício. Encontram-se com alguns pontos com marcações de umidade e parasitas. Os revestimentos cerâmicos encontram-se regulares porém recomendamos sua substituição.

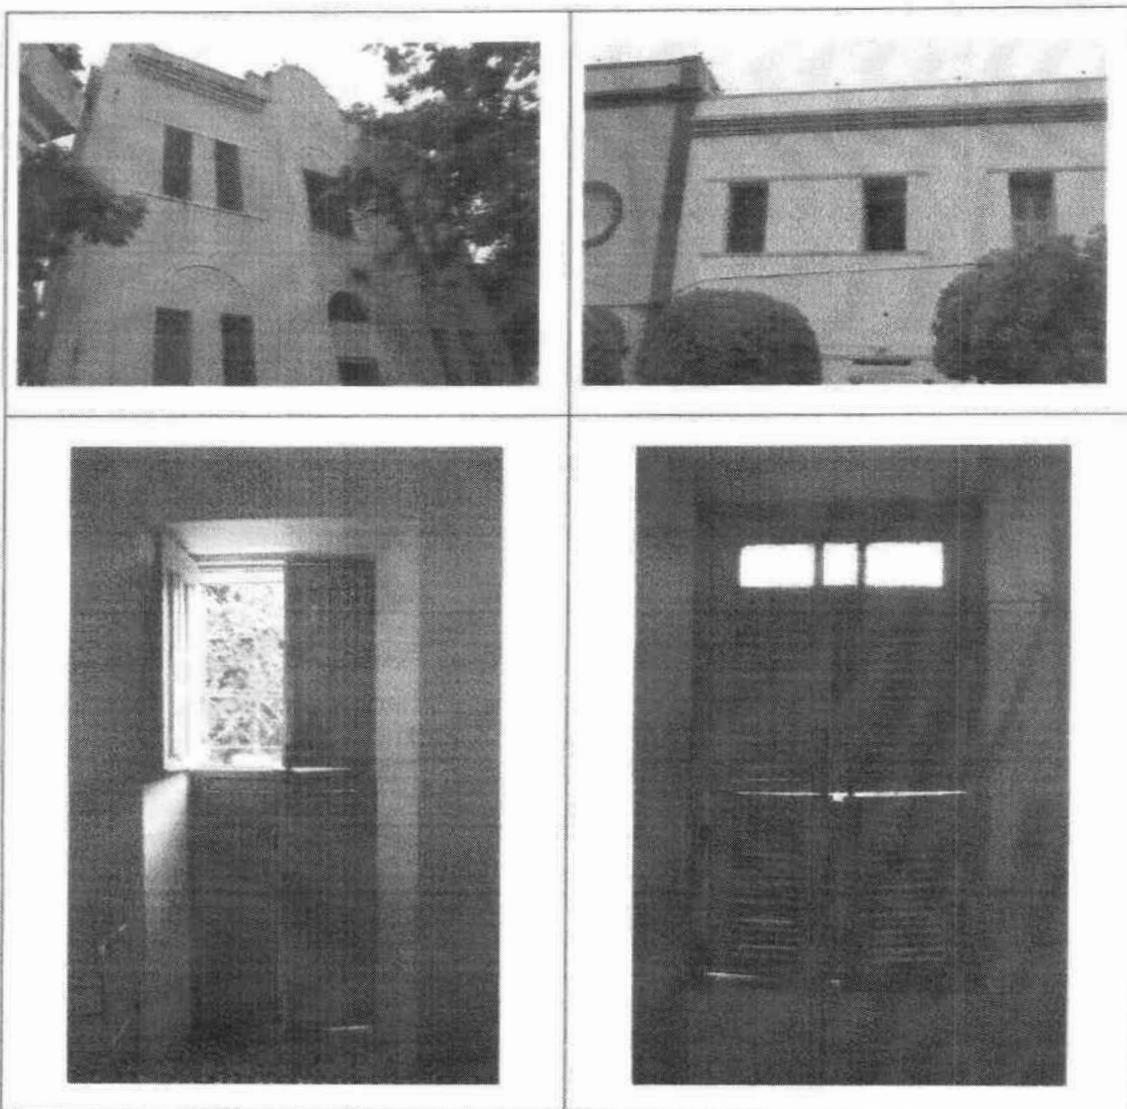
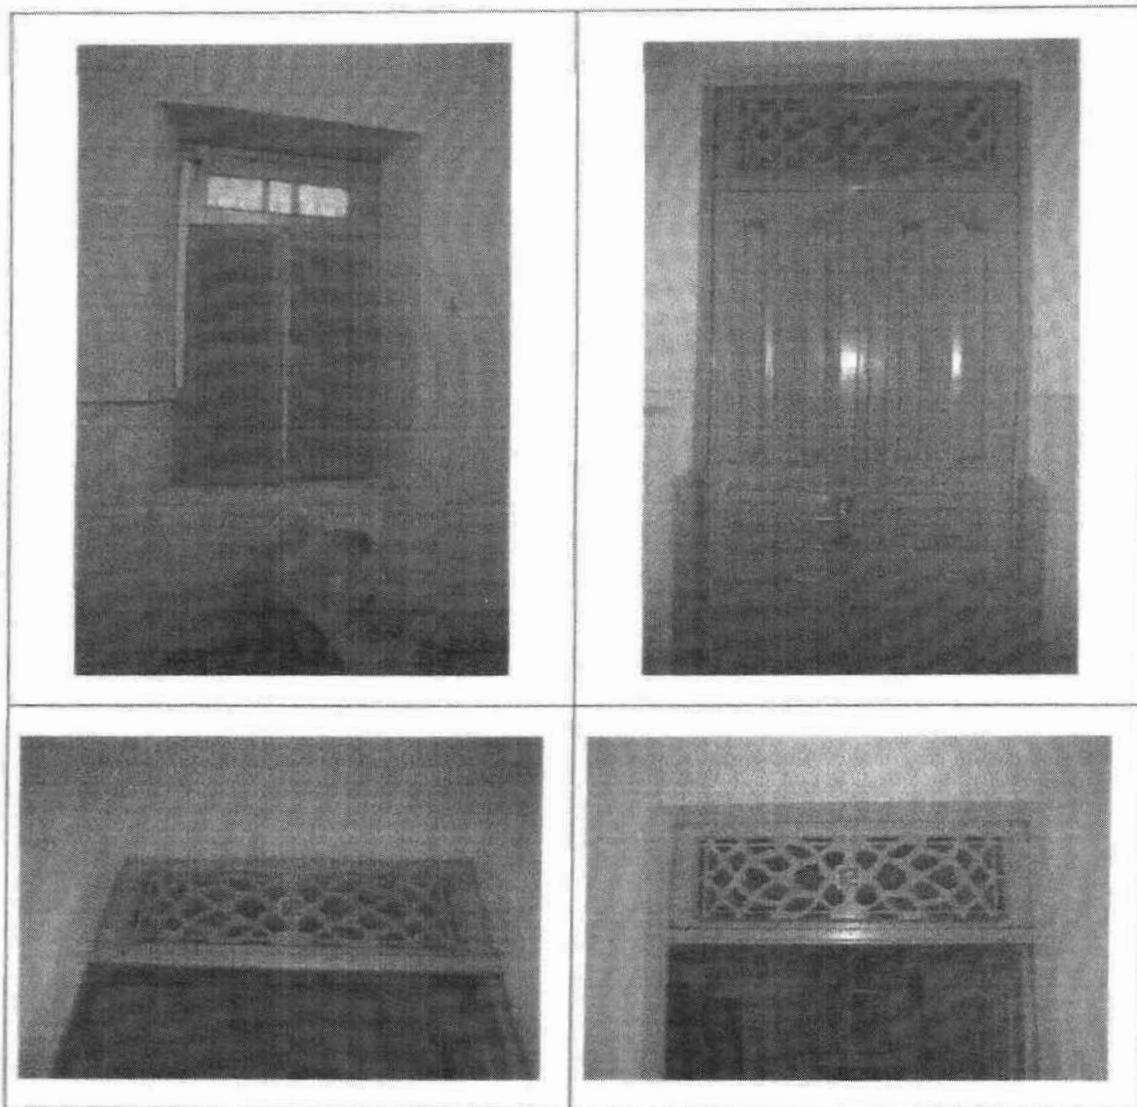
5. Esquadrias

Esquadrias de madeira encontram-se em grande parte danificadas e em condições precárias de uso. Recomendamos sua substituição e/ou reparação considerando-se sempre sua forma e tipo. Os gradis também se apresentam deteriorados por corrosão.

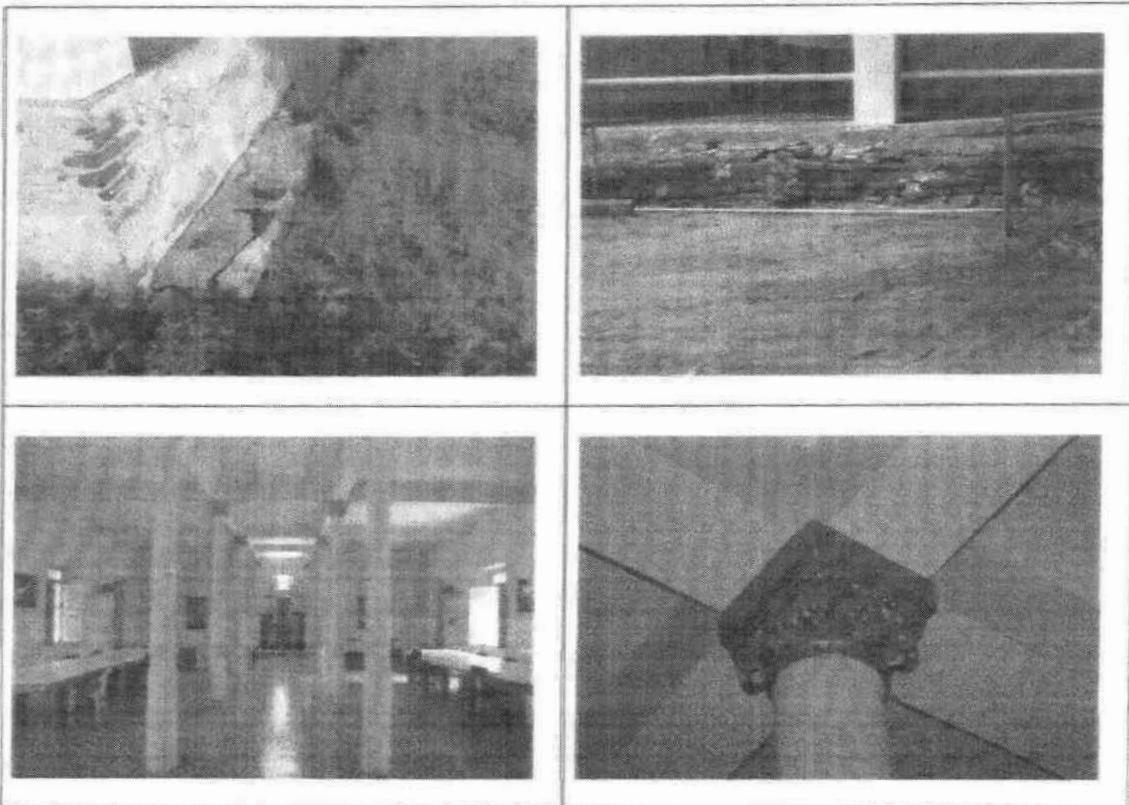
6. Estrutura

verificado qualquer problema relacionado às fundações e à estrutura do prédio. Recomendamos apenas o recobrimento de parte das fundações que se encontram expostas.

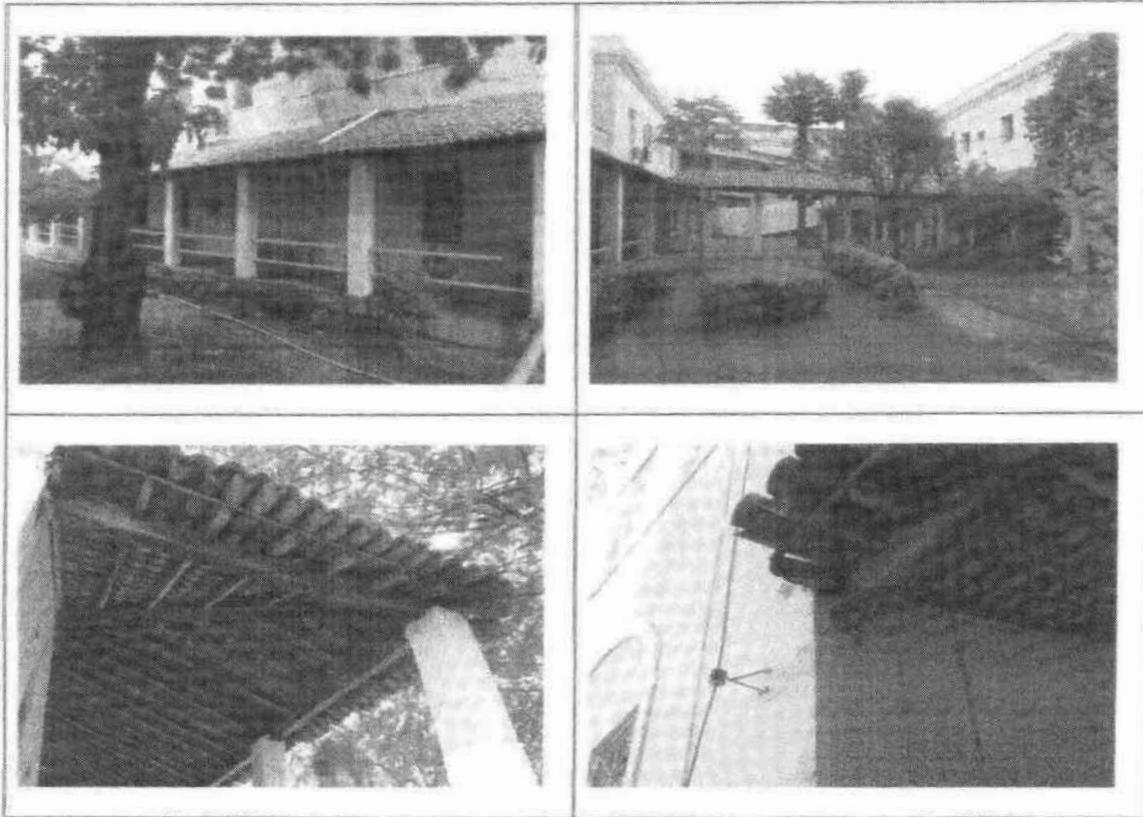
7. Cobertura

rtura é feita de telhas cerâmicas tipo "francesas", sobre estrutura de madeira. Em sua maior parte encontra-se em bom estado, devendo-se apenas passar por revisões e reparações pontuais. A coberta das varandas, em telha cerâmica capa e canal, também deverá passar por recomposição e grande parte do seu emadeiramento substituído. As descidas das águas pluviais deverão ser desobstruídas e suas calhas reimpermeabilizadas.
