LEVANTAMENTO

PROJETO DE URBANISMO

PROJETO: REQUALIFICAÇÃO DO PARQUE DA CIDADE

CONTEUDO:
1 MAPA COMPORTAMENTAL - PLANTA - SETOR 01 4
2 5

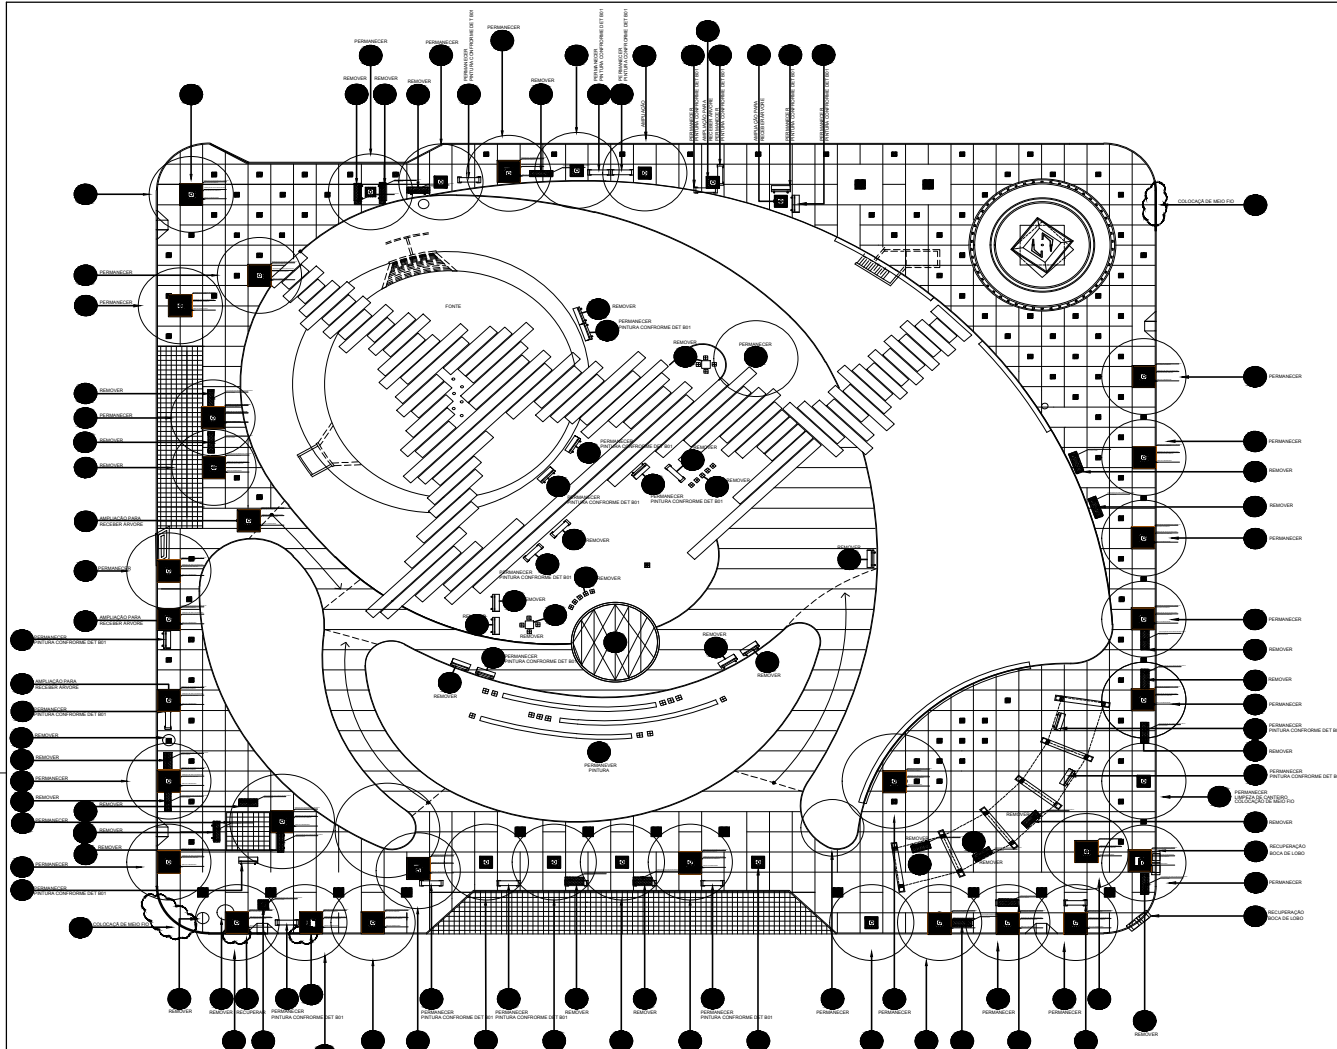
PLANTA BAIXA - TRECHO 01
1/400

BANCOS		ÁRVORES	
LEGENDA	OBSERVAÇÃO	LEGENDA	OBSERVAÇÃO
B1	PÉSSIMAS CONDIÇÕES (QUEBRADO)	A1	ESTRANGULAMENTO DO PISO E LIXO NA ARVOREIRA
B2	PÉSSIMAS CONDIÇÕES (QUEBRADO)	A2	ESTRANGULAMENTO DO PISO
B3	PÉSSIMAS CONDIÇÕES (QUEBRADO)	A3	ARVOREIRA NÃO DIMENSIONADA, ESTRANGULAMENTO DO PISO E LIXO NA ARVOREIRA
B4	PÉSSIMAS CONDIÇÕES (QUEBRADO E PISO ESTRANGULADO)	A4	ARVOREIRA NÃO DIMENSIONADA E ESTRANGULAMENTO DO PISO
B5	BOAS CONDIÇÕES	A5	ESTRANGULAMENTO DO PISO E DANOS AO BANCO
B6	BOAS CONDIÇÕES	A6	ESTRANGULAMENTO DO PISO
B7	CONDIÇÕES RUINS (MADEIRA QUEBRADA)	A7	ESTRANGULAMENTO DO PISO, ARVOREIRA INEXISTENTE E DANOS AO BANCO
B8	PÉSSIMAS CONDIÇÕES (BASE QUEBRADA)	A8	ESTRANGULAMENTO DO PISO, ARVOREIRA INEXISTENTE
B9	PÉSSIMAS CONDIÇÕES (MADEIRA DO ASSENTO SOLTA)	A9	ESTRANGULAMENTO DO PISO, ARVOREIRA INEXISTENTE E DANOS AO BANCO
B10	BOAS CONDIÇÕES	A10	PISO LEVANTADO
B11	BOAS CONDIÇÕES, PISO LEVANTADO	A11	PISO LEVANTADO E QUEBRADO

B12	BOAS CONDIÇÕES	A12	ESTRANGULAMENTO DO PISO
B13	PÉSSIMAS CONDIÇÕES (QUEBRADO)	A13	ESTRANGULAMENTO DO PISO
B14	BOAS CONDIÇÕES, PISO LEVANTADO	A14	BOAS CONDIÇÕES
B15	BOAS CONDIÇÕES	A15	ARVOREIRA INEXISTENTE
B16	PÉSSIMAS CONDIÇÕES (QUEBRADO)	A16	PEQUENA ÁRVORE, CAPINAGEM
B17	PÉSSIMAS CONDIÇÕES (BASE QUEBRADA)	A17	PEQUENA ÁRVORE, CAPINAGEM
B18	BOAS CONDIÇÕES	A18	PEQUENA ÁRVORE, CAPINAGEM
B19	BOAS CONDIÇÕES	A19	PEQUENA ÁRVORE, CAPINAGEM
B20	BOAS CONDIÇÕES	A20	PISO LEVANTADO
B21	CONDIÇÕES RUINS (PINTURA)	A21	ESTRANGULAMENTO DO PISO
B22	PÉSSIMAS CONDIÇÕES (QUEBRADO E PINTURA DESGASTADA)	A22	ESTRANGULAMENTO DO PISO E ARVOREIRA QUEBRADA
B23	PÉSSIMAS CONDIÇÕES (BASE QUEBRADA E PINTURA DESGASTADA)	A23	ESTRANGULAMENTO DO PISO E ARVOREIRA INEXISTENTE
B24	PÉSSIMAS CONDIÇÕES (PISO ESTRANGULADO)	A24	ESTRANGULAMENTO DO PISO E DANOS AO BANCO
B25	PÉSSIMAS CONDIÇÕES (PISO LEVANTADO)	A25	ESTRANGULAMENTO DO PISO E ARVOREIRA INEXISTENTE

B26	PÉSSIMAS CONDIÇÕES (PISO LEVANTADO)	A26	ESTRANGULAMENTO DO PISO E ARVOREIRA INEXISTENTE
B27	BOAS CONDIÇÕES	A27	ESTRANGULAMENTO DO PISO E ARVOREIRA QUEBRADA
B28	BOAS CONDIÇÕES	A28	PEQUENA ÁRVORE, FOLHAS ARRANCADAS
B29	PÉSSIMAS CONDIÇÕES (QUEBRADO)	A29	PISO LEVANTADO
B30	PÉSSIMAS CONDIÇÕES (QUEBRADO)	A30	ESTRANGULAMENTO DO PISO E ARVOREIRA INEXISTENTE
B31	PÉSSIMAS CONDIÇÕES (QUEBRADO)	A31	ESTRANGULAMENTO DO PISO E ARVOREIRA INEXISTENTE
B32	BOAS CONDIÇÕES	A32	ESTRANGULAMENTO DO PISO E ARVOREIRA INEXISTENTE
B33	BOAS CONDIÇÕES	A33	ESTRANGULAMENTO DO PISO
B34	PÉSSIMAS CONDIÇÕES (QUEBRADO)	A34	PEQUENA ÁRVORE, CAPINAGEM
B35	BOAS CONDIÇÕES	A35	ESTRANGULAMENTO DO PISO
B36	BOAS CONDIÇÕES, PISO LEVANTADO	A36	CAPINAGEM
B37	BOAS CONDIÇÕES	A37	ESTRANGULAMENTO DO PISO
B38	BOAS CONDIÇÕES	A38	BOAS CONDIÇÕES
B39	BOAS CONDIÇÕES		
B40	BOAS CONDIÇÕES		
B41	BOAS CONDIÇÕES		
B42	BOAS CONDIÇÕES		
B43	PÉSSIMAS CONDIÇÕES (ASSENTO QUEBRADO)

B44	BOAS CONDIÇÕES		
B45	BOAS CONDIÇÕES		
B46	PÉSSIMAS CONDIÇÕES (SEM ASSENTO)		
B47	BOAS CONDIÇÕES		
B48	BOAS CONDIÇÕES		
B49	PÉSSIMAS CONDIÇÕES (QUEBRADO)		
B50	BOAS CONDIÇÕES		
B51	PÉSSIMAS CONDIÇÕES (ASSENTO QUEBRADO)		
B52	PÉSSIMAS CONDIÇÕES (SEM ASSENTO)		
B53	PÉSSIMAS CONDIÇÕES (QUEBRADO)		
B54	BOAS CONDIÇÕES		
B55	PÉSSIMAS CONDIÇÕES (ASSENTO QUEBRADO)		
B56	PÉSSIMAS CONDIÇÕES (ASSENTO QUEBRADO)		
B57	PÉSSIMAS CONDIÇÕES (QUEBRADO)

ARVOREIRA SEM ÁRVORE	
LEGENDA	OBSERVAÇÃO
AS1	ARVOREIRA SEM ÁRVORE, PRESENCIA DE MATO
AS2	ARVOREIRA SEM ÁRVORE, PRESENCIA DE MATO
AS3	ARVOREIRA SEM ÁRVORE, PRESENCIA DE MATO
AS4	ARVOREIRA SEM ÁRVORE, PRESENCIA DE MATO
AS5	ARVOREIRA SEM ÁRVORE, PRESENCIA DE MATO
AS6	ARVOREIRA SEM ÁRVORE, PRESENCIA DE MATO

ANFITEATRO	
LEGENDA	OBSERVAÇÃO
AT1	BOAS CONDIÇÕES, ARQUIBANCADA EM CONDIÇÕES RAZOÁVEIS

MEIO FIO	
LEGENDA	OBSERVAÇÃO
MF1	TRECHO QUEBRADO
MF2	TRECHO QUEBRADO
MF3	TRECHO QUEBRADO
MF4	TRECHO QUEBRADO

LIXEIRAS DE CONCRETO	
LEGENDA	OBSERVAÇÃO
LX1	QUEBRADA E COM MAU ODO
LX2	QUEBRADA E COM MAU ODO
LX3	QUEBRADA E COM MAU ODO

BOCA DE LOBO	
LEGENDA	OBSERVAÇÃO
BL1	PÉSSIMAS CONDIÇÕES, QUEBRADA
BL2	PÉSSIMAS CONDIÇÕES, QUEBRADA

SEQUÊNCIA DE BANCOS	
LEGENDA	OBSERVAÇÃO
SB1	CONDIÇÕES RUINS, QUEBRADOS E SEM SOMBRA (BANCO RETIRADO)
SB2	CONDIÇÕES RUINS, QUEBRADOS E SEM SOMBRA

MESAS	
LEGENDA	OBSERVAÇÃO
M1	QUEBRADA, A SER REMOVIDA
M2	QUEBRADA, A SER REMOVIDA

QUANTITATIVO POR SERVIÇO											
	PISO INTERTRAVADO	BANCOS ALVENARIA E MADEIRA	MEIO FIO	ÁRVORE	ARVOREIRA	LIXEIRA	PINTURA	FONTE	RAMPAS DE ACESSIBILIDADE NIVELAR COM A VA	MESA	SEQUENCIA DE BANCOS
NOVO	33 m²	—	408,4m	—	—	—	—	—	—	—	—
REMOÇÃO	54,10 m²	33 UN	21,4m	3UN	10UN	3UN	MEIO FIO MONUMENTO BANCO AT1	LIMPEZA E PINTURA 330,28 m²	—	3UN	22UN
REFORMA	—	21 UN	—	—	—	—	—	—	—	—	—
DETALHAMENTO
