**ESCULTURA DE LUZIA HOMEM E ESCULTURA DE JOSÉ LAPEYRÈRE  
DO MUSEU MADI**

**SOBRAL - CEARÁ**

**PROJETO DE RESTAURAÇÃO**

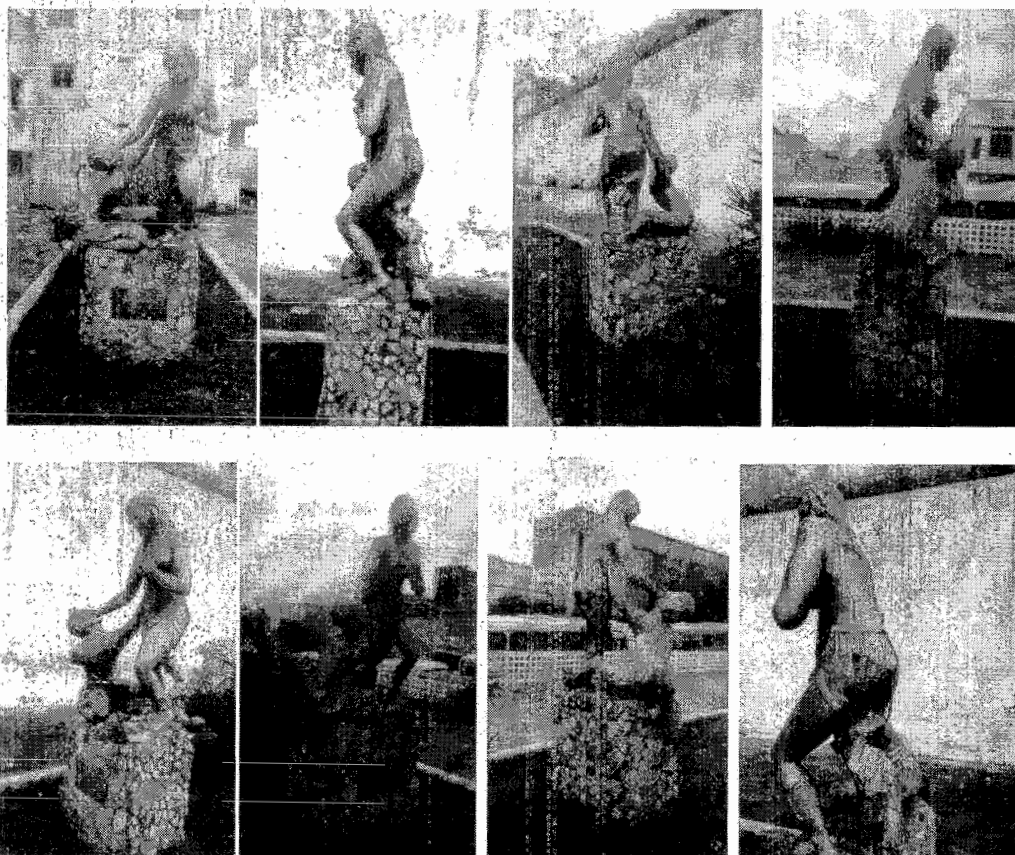
A estátua de Luzia Homem encontra-se em condições extremamente precárias de conservação, em virtude de sua exposição às intempéries e ao vandalismo. No primeiro aspecto a variação constante de calor e umidade provocou o fissuramento de sua massa, traçando diversos sulcos que permitiram a infiltração de água e consequente oxidação da trama metálica interna, que ao se expandir ampliou a rede de rachaduras na superfície, chegando ao total descolamento de partes do conjunto escultórico e o surgimento de lacunas de profundidade. Estas, por sua vez, ao permitirem um maior acesso das águas pluviais, vêm reeditando o mesmo processo em escala mais ampliada.

Vistas da estátua em ângulos diversos, mostrando os efeitos de suas diversas patologias.

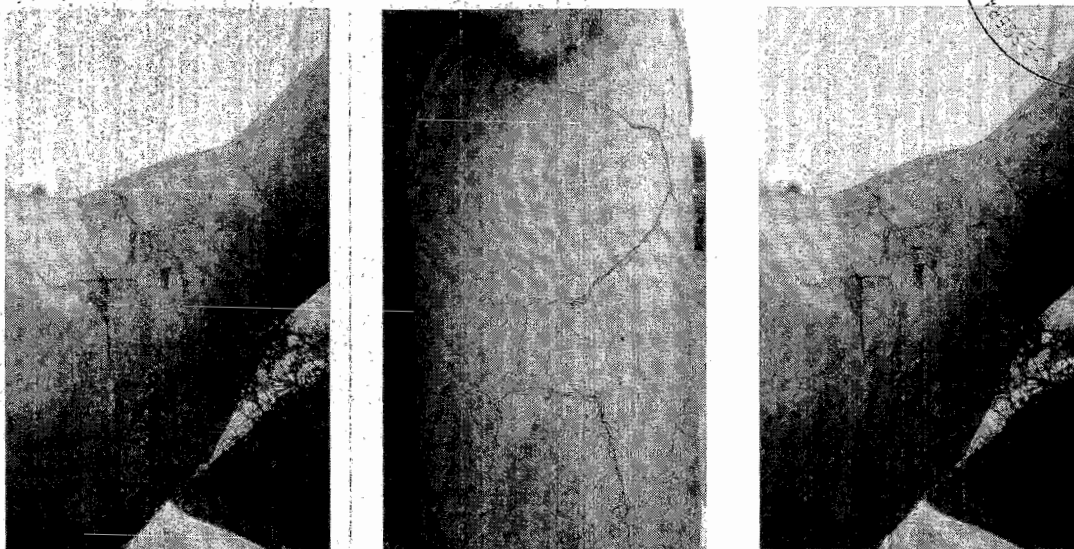
Detalhes da rede de fissuras provocadas pela alternância de calor e umidade na obra.

Deverá ser procedida através da fosfatização com ácido fosfórico da estrutura interna de ferro, para estancar o seu processo de oxidação; da aplicação de nata de cal nas áreas com fissuras, pulverizadas e em desagregação. Os trechos com lacunas deverão ser recompostos com argamassa de cal e cimento.

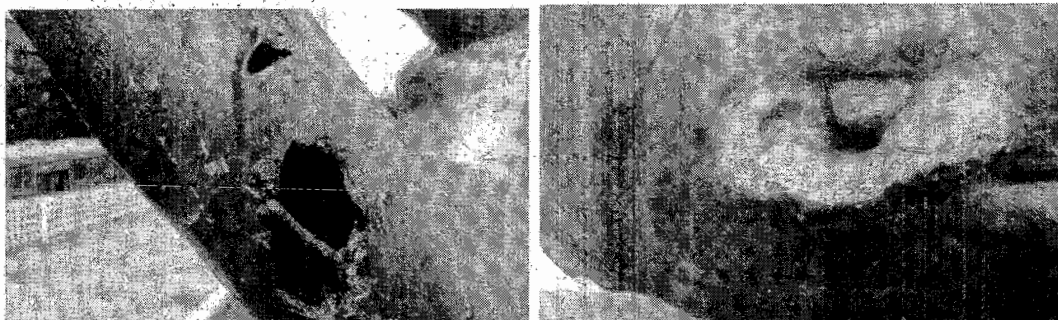
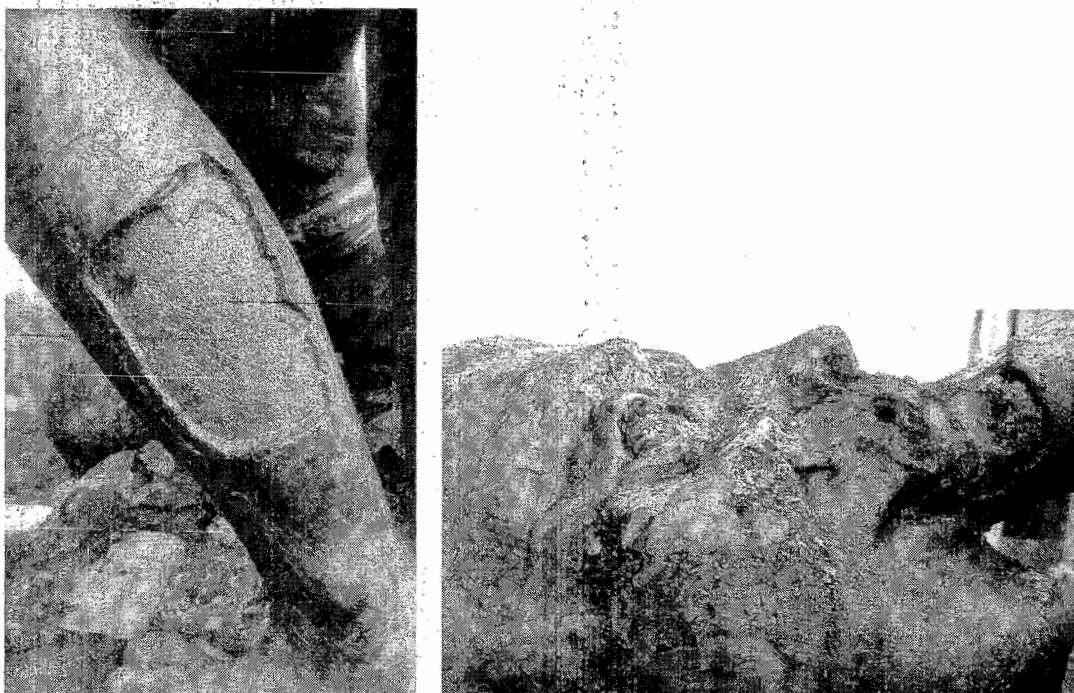
Detalhes da ferragem interna oxidada e das lacunas de profundidade que provocaram.

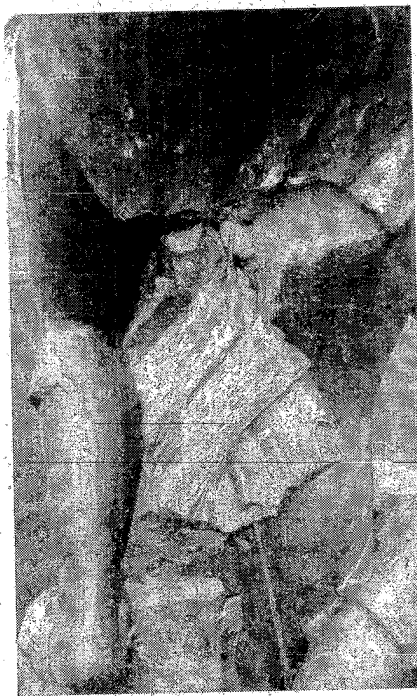
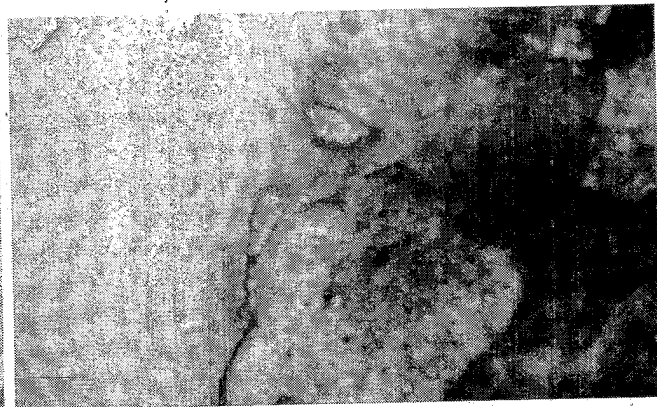
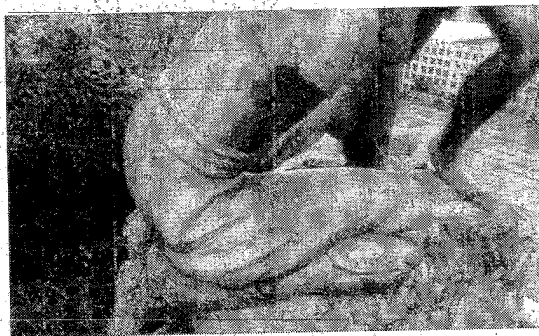
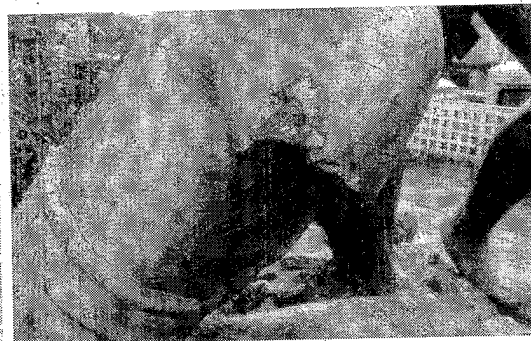
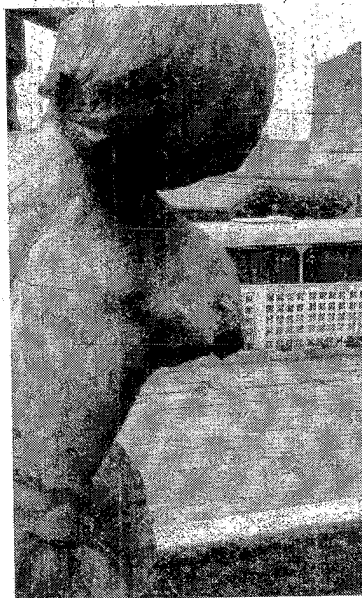
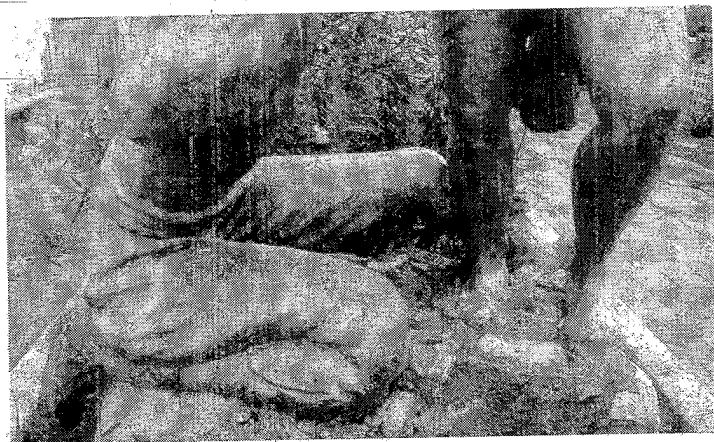
Detalhes de perda de elementos da obra, incluindo o braço direito do soldado Grapiúna.

Deverá ser efetuada com a recomposição dos trechos desaparecidos, esculpidos em argamassa de cal e cimento, reproduzindo as linhas escultóricas e os volumes da escultura, introduzindo alma de aço inoxidável. Este procedimento deve incluir as perdas nas vestes de Luzia Homem, na parte inferior do tardo e o braço direito do soldado Grapiúna.

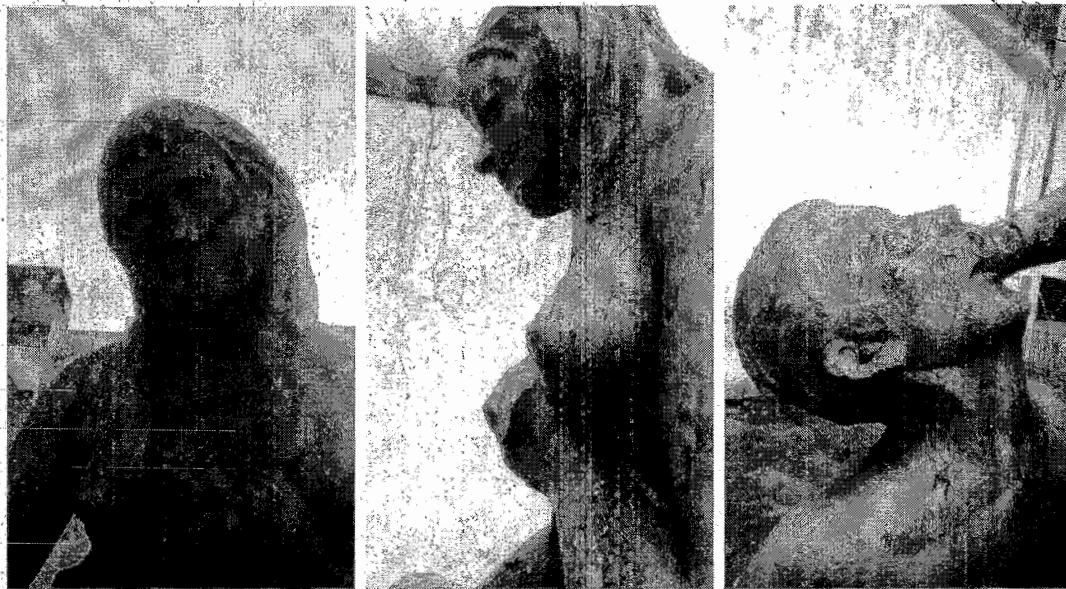
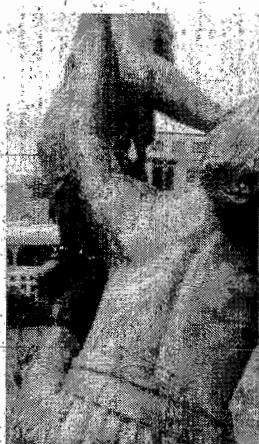
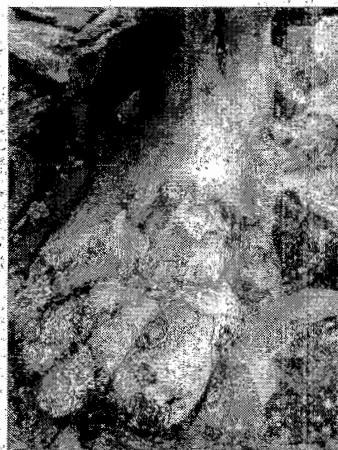
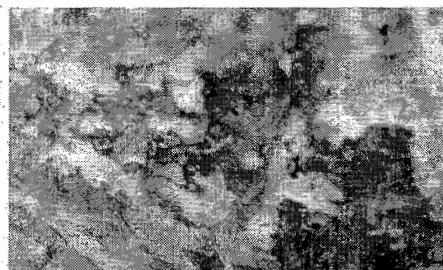
Detalhes de repinturas, abrasões, sujidades diversas e microrganismos vegetais sobre a escultura.

Deverá ser executada através de decapagem das camadas de repintura, por processo mecânico utilizando-se de bisturis cirúrgicos e/ou químico com aplicação de removedor pastoso industrial.

Deverá ser efetuada com a utilização de fungicida Timol, ou similar, diluído, aplicado com pulverizador manual.

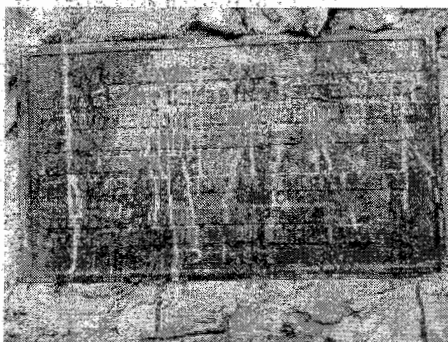
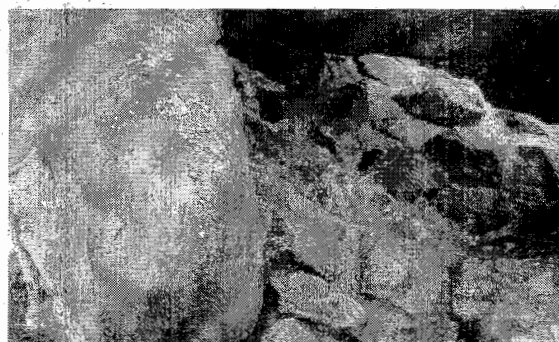
Detalhes da placa de bronze oxidada e manchada, e também da base de pedra com vegetação nascente.
