## CRISTO REDENTOR DE SOBRAL

### PROJETO DE RESTAURAÇÃO

MAIO 2019

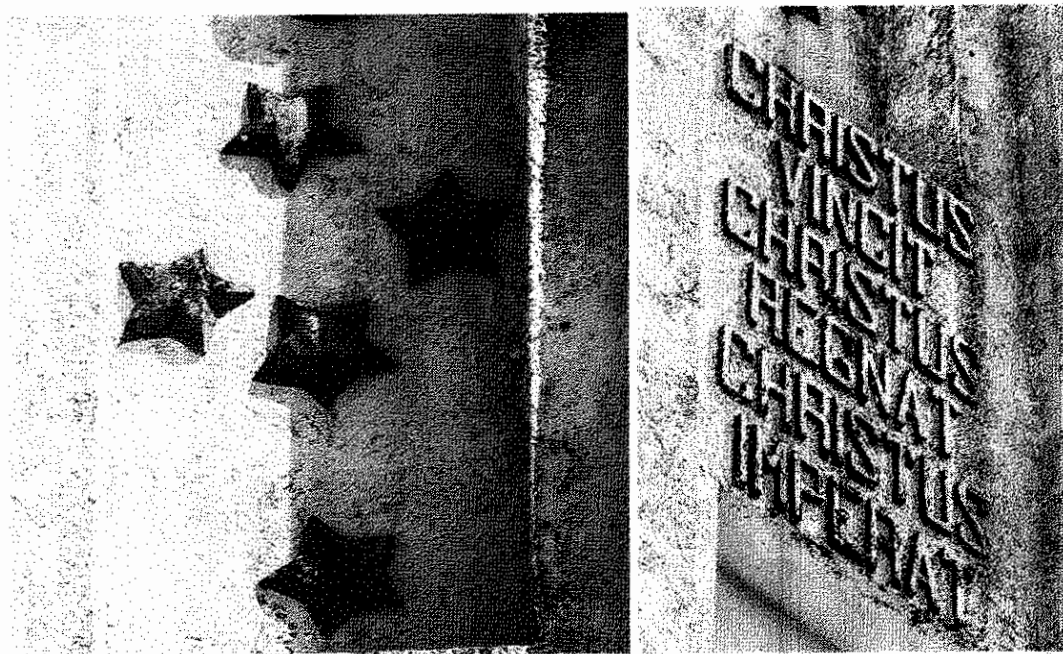
Detalhes dos ornamentos e inscrição, com sujidades e desgastes na pintura.

A cruz, o Cruzeiro do Sul e as inscrições deverão receber pintura com pigmento alemão Kremer prata perolado, diluído em resina acrílica Paraloid B-72.
