**RECONHECIMENTO GEOTÉCNICO PARA O PROJETO
EXECUTIVO DE CONSTRUÇÃO DE REDE DE ESGOTO NA
LOCALIDADE DE JORDÃO**

**MUNICÍPIO DE SOBRAL
ESTADO DO CEARÁ**

RELATÓRIO DOS TRABALHOS GEOTÉCNICOS

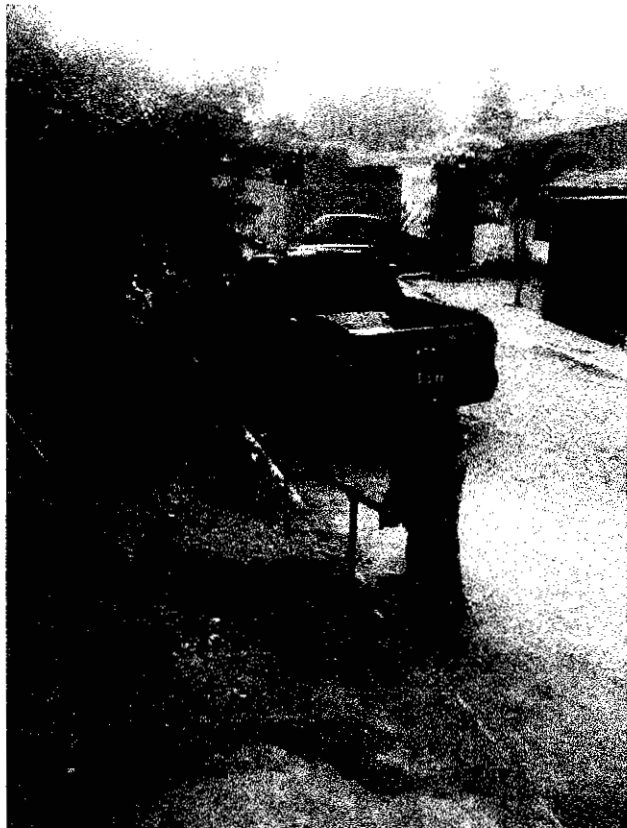
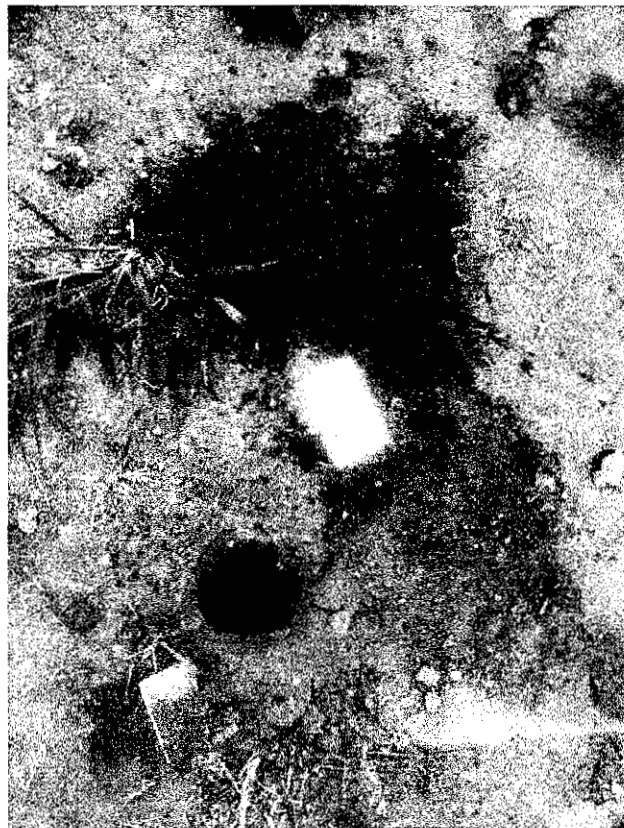
Registro Fotográfico

Data		Localidade	Sondagens	Coord. SIRGAS 2000		Profundidade (metros)
Início	22/08/2021			E	S	
Término	22/08/2021	Jordão	ST 01 - JOR	334.845,0954	9.594.649,3602	1,20

Solo arenoso marrom, com material organico.
0,10	0,80

Silte arenoso marrom claro a escuro, compacto, fino.
0,80	1,20

Silte arenoso marrom claro a escuro, muito compacto, médio.
1,20	*

Alteração - RAM - Rocha alterada mole.

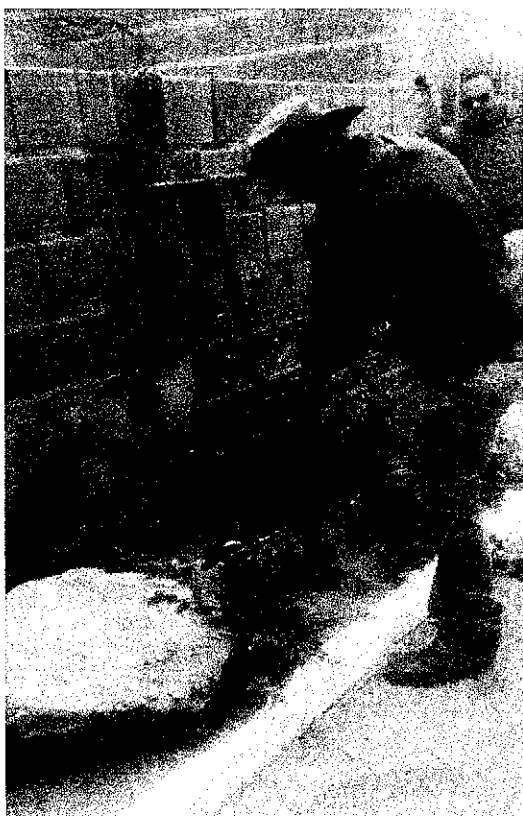
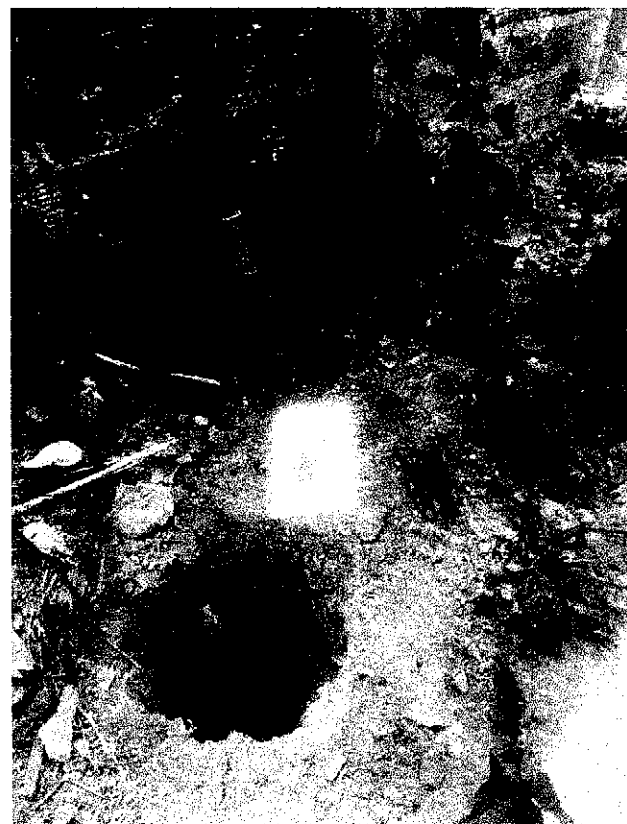
Registro Fotográfico

Data		Localidade	Sondagens	Coord. SIRGAS 2000		Profundidade (metros)
Início	22/08/2021			E	S	
Término	22/08/2021	Jordão	ST 03 - JOR	334.947,1000	9.594.660,1234	0,70

Solo arenoso marrom, com material organico.
0,10	0,30

Silte arenoso cinza a marrom claro, compacto, com cascalho.
0,30	0,70

Silte arenoso cinza a marrom claro, muito compacto, grosso.
0,70	*

Alteração - RAD - Rocha alterada dura.

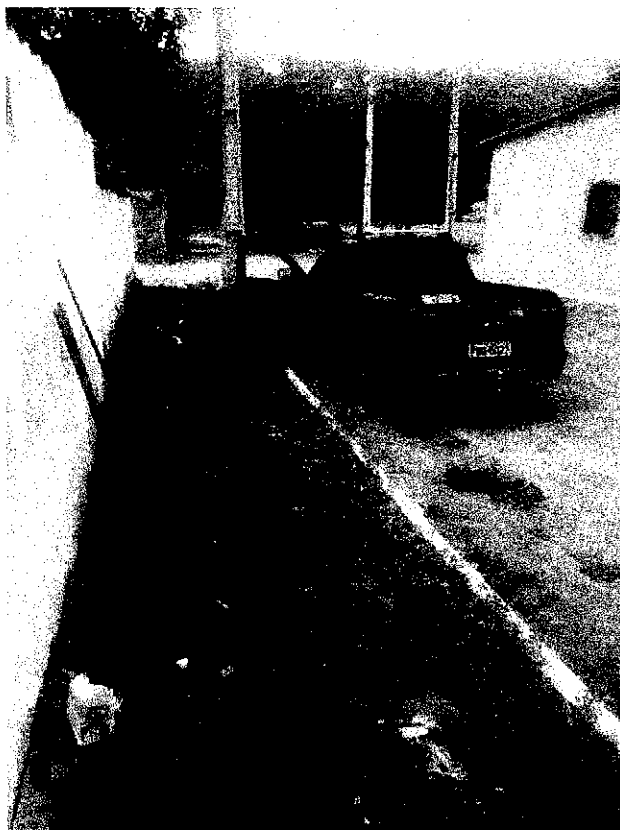
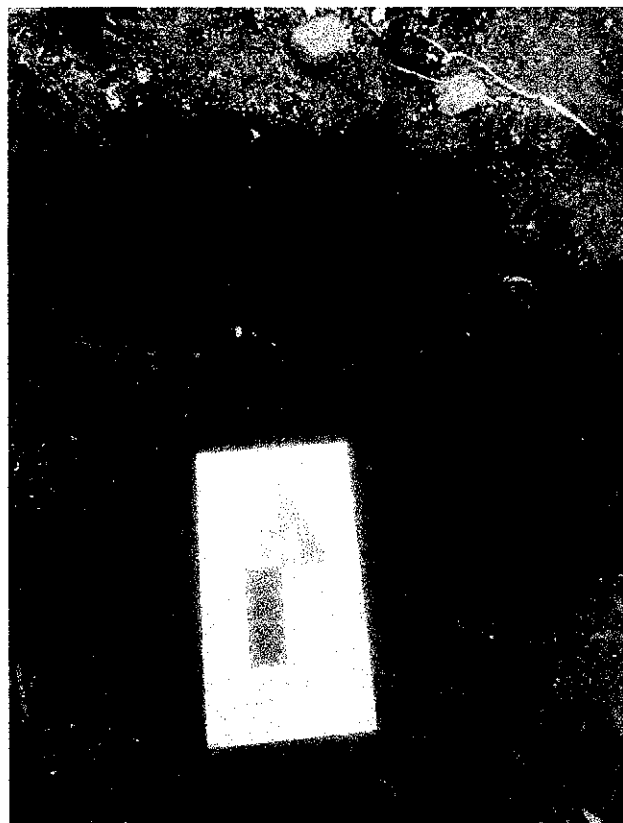
Registro Fotográfico

Data		Localidade	Sondagens	Coord. SIRGAS 2000		Profundidade (metros)
Início	22/08/2021			E	S	
Término	22/08/2021	Jordão	ST 04 - JOR	334.994,9852	9.594.528,0913	0,80

Solo arenoso marrom, com material organico.
0,10	0,20

Silte arenoso cinza a marrom claro, compacto, médio.
0,20	0,80

Silte argiloso marrom claro a escuro, muito compacto, fino.
0,80	*

Alteração - RAM - Rocha alterada mole.

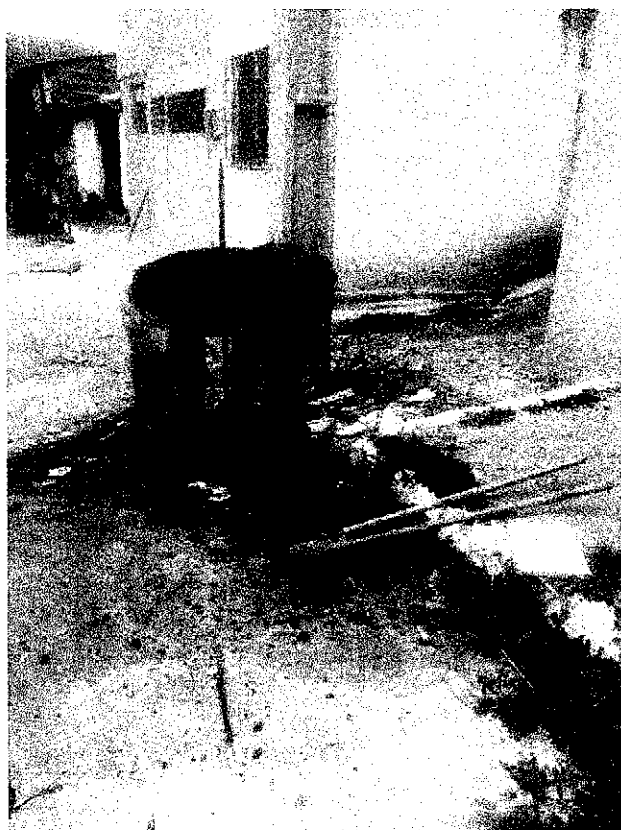
Registro Fotográfico

Data		Localidade	Sondagens	Coord. SIRGAS 2000		Profundidade (metros)
Início	22/08/2021			E	S	
Término	22/08/2021	Jordão	ST 05 - JOR	335.082,8297	9.594.651,2892	1,30

Solo arenoso marrom, com material organico.
0,10	0,50

Silte argiloso marrom claro a escuro, compacto, fino.
0,50	1,30

Silte argiloso marrom escuro, muito compacto, médio.
1,30	*

Alteração - RAM - Rocha alterada mole.

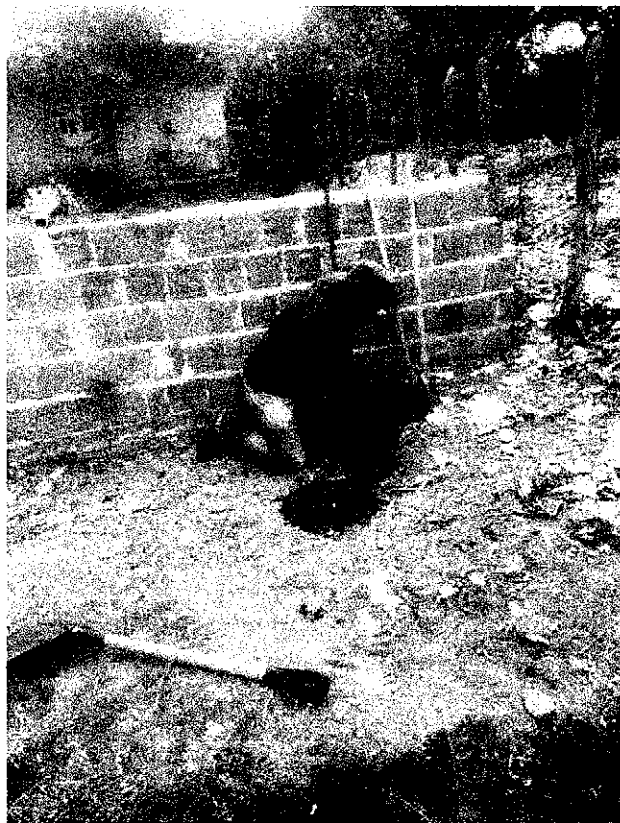
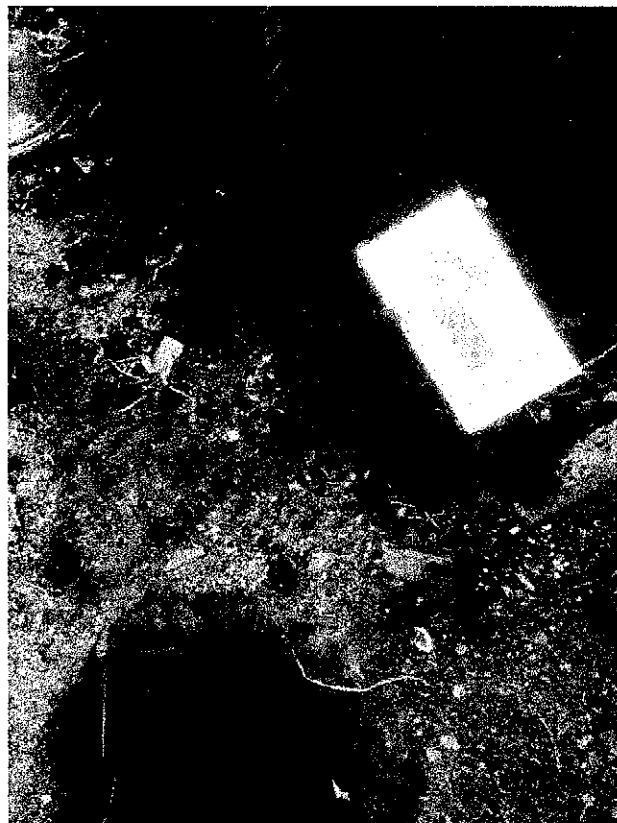
Registro Fotográfico

Data		Localidade	Sondagens	Coord. SIRGAS 2000		Profundidade (metros)
Início	22/08/2021			E	S	
Término	22/08/2021	Jordão	ST 06 - JOR	335.208,8210	9.594.573,2100	1,50

Avanço do furo		Perfil	Classificação do material
Inicial	Final		
0,00	0,15		Solo arenoso marrom, com material organico.
0,15	0,80		Silte argiloso marrom claro a escuro, compacto, fino.
0,80	1,50		Silte argiloso marrom escuro, muito compacto, médio.
1,50	*		Alteração - RAM - Rocha alterada mole.

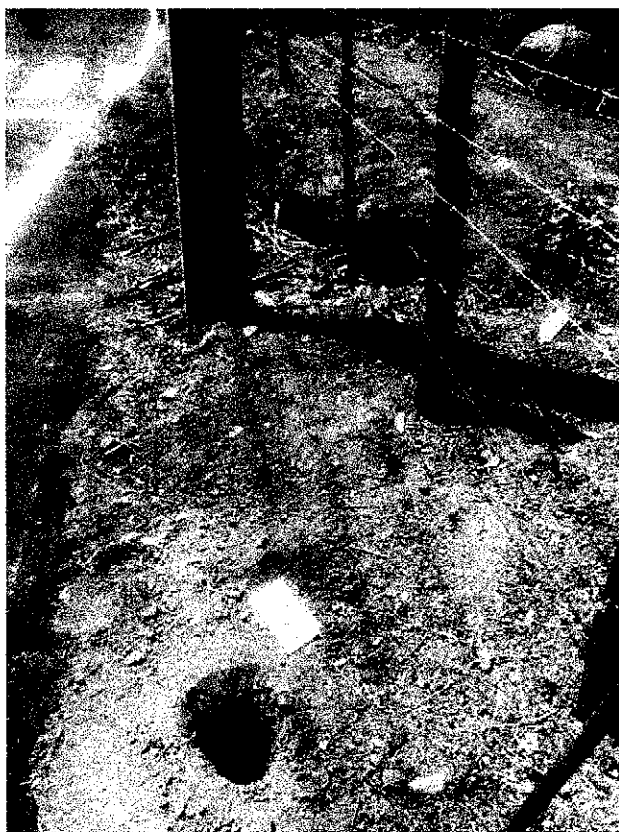
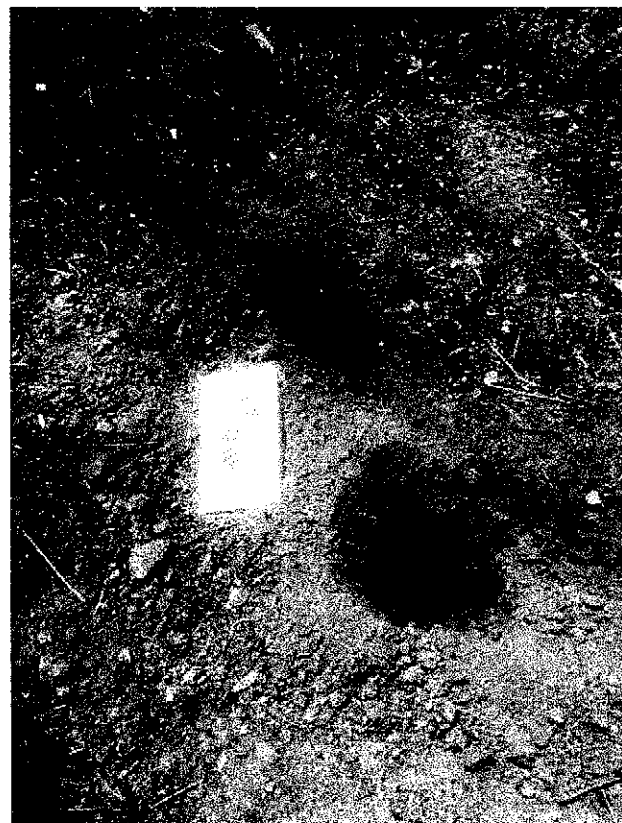
Registro Fotográfico

Data		Localidade	Sondagens	Coord. SIRGAS 2000		Profundidade (metros)
Início	22/08/2021			E	S	
Término	22/08/2021	Jordão	ST 07 - JOR	334.631,3500	9.594.290,4850	0,60

Solo arenoso marrom, com material organico.
0,10	0,20

Silte arenoso amarelo creme, compacto, fino.
0,20	0,60

Silte arenoso amarelo creme, muito compacto, médio.
0,60	*

Alteração - RAD - Rocha alterada dura

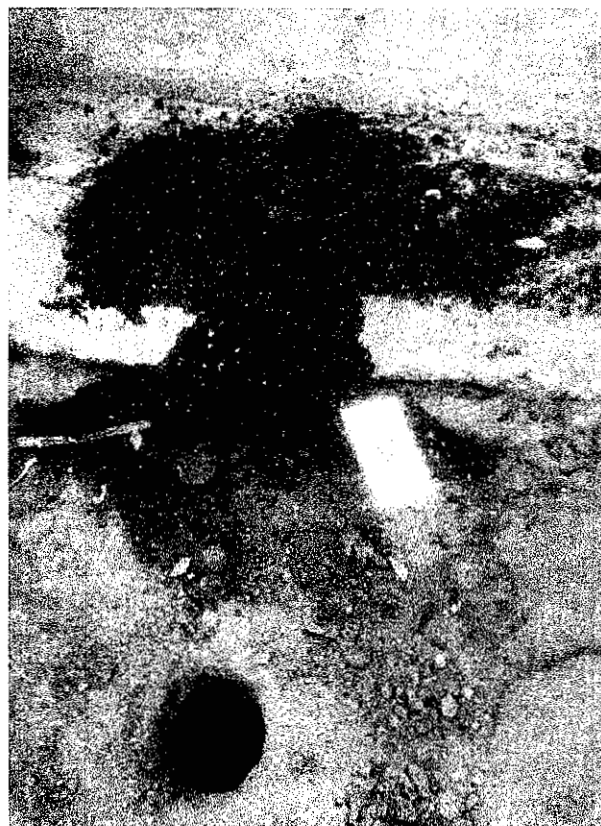
Registro Fotográfico

Data		Localidade	Sondagens	Coord. SIRGAS 2000		Profundidade (metros)
Início	22/08/2021			E	S	
Término	22/08/2021	Jordão	ST 08 - JOR	335.122,7980	9.594.409,0870	1,50

Solo arenoso marrom, com material organico.
0,10	0,40

Silte arenoso cinza claro a amarelado, compacto, fino.
0,40	1,50

Silte arenoso marrom claro a escuro, muito compacto, médio.
1,50	*

Alteração - RAM - Rocha alterada mole.

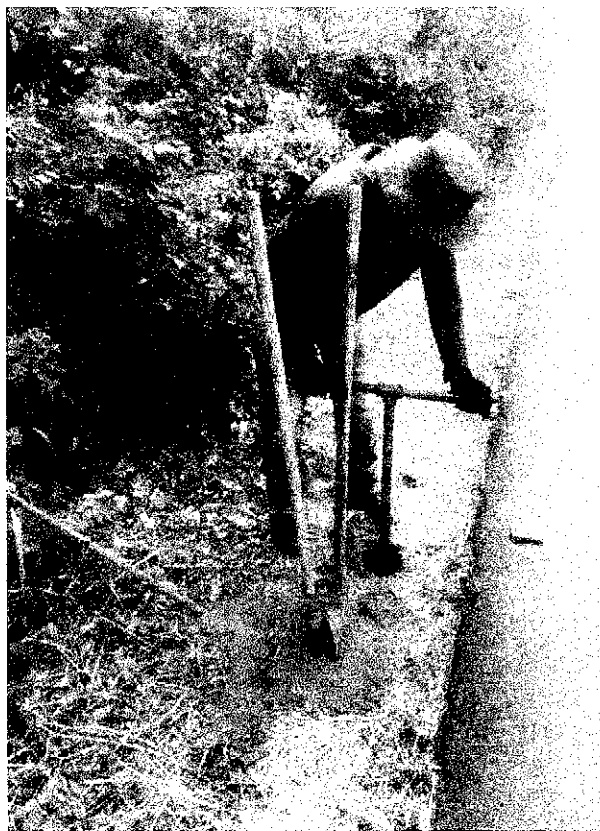
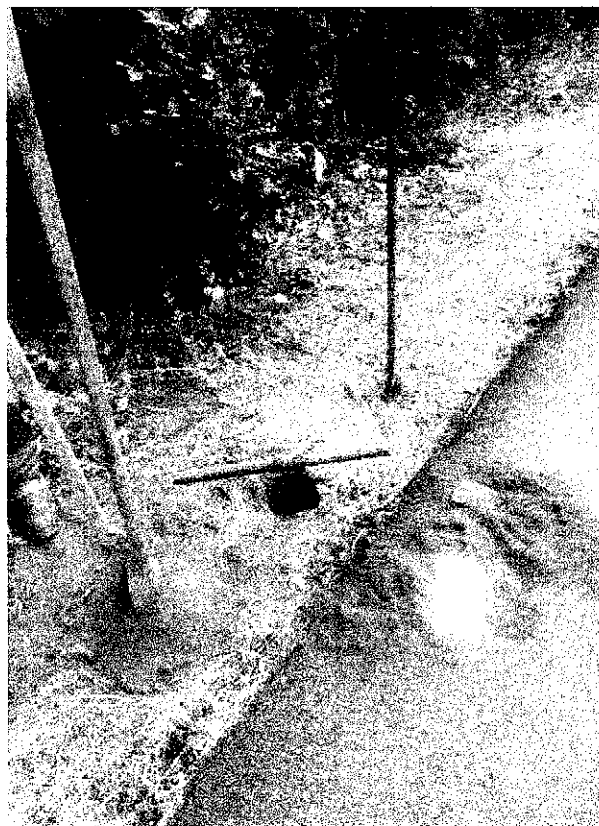
Registro Fotográfico

Data		Localidade	Sondagens	Coord. SIRGAS 2000		Profundidade (metros)
Início	22/08/2021			E	S	
Término	22/08/2021	Jordão	ST 09 - JOR	335.571,5030	9.594.409,2040	1,50

Solo arenoso marrom, com material orgânico.
0,10	0,40

Silte arenoso cinza claro a marrom, compacto, fino.
0,40	1,50

Silte arenoso marrom claro a escuro, muito compacto, médio.
1,50	*

Alteração - RAM - Rocha alterada mole.

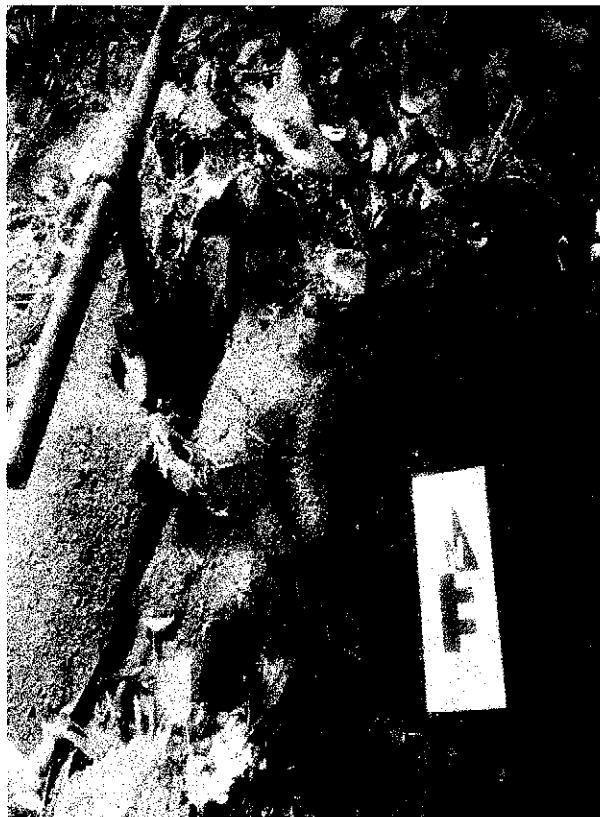
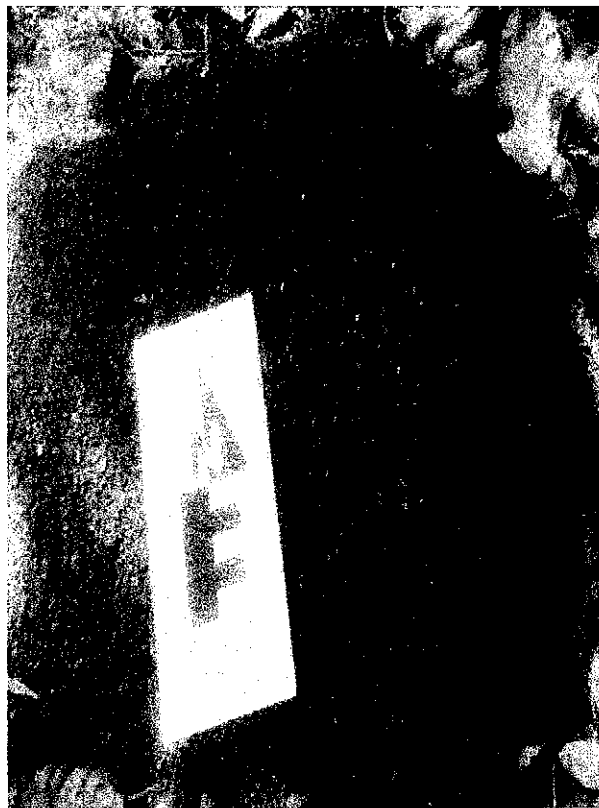
Registro Fotográfico

Data		Localidade	Sondagens	Coord. SIRGAS 2000		Profundidade (metros)
Início	22/08/2021			E	S	
Término	22/08/2021	Jordão	ST 10 - JOR	335.042,8310	9.594.168,6030	1,20

Solo arenoso marrom, com material organico.
0,10	0,30

Silte arenoso marrom claro, compacto, fino.
0,30	1,20

Silte arenoso marrom claro a escuro, muito compacto, médio.
1,20	*

Alteração - RAM - Rocha alterada mole.

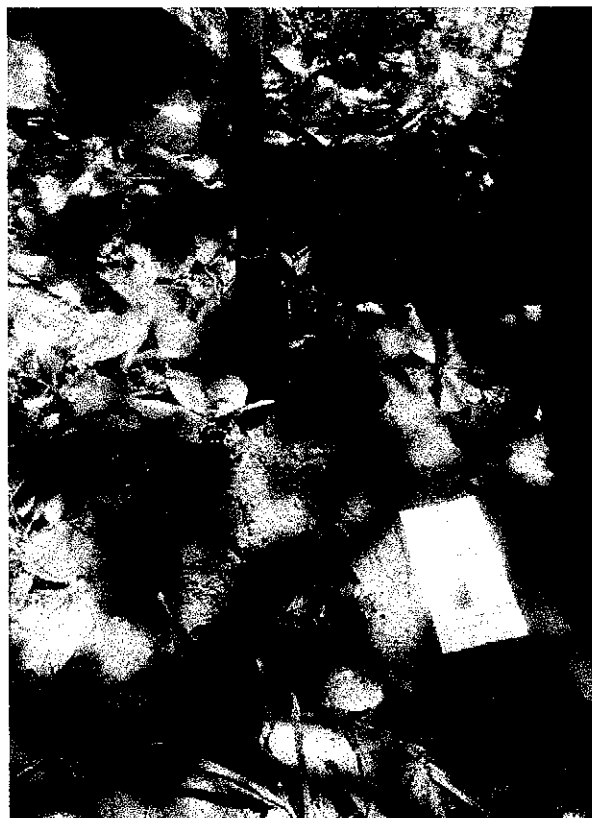
Registro Fotográfico

Data		Localidade	Sondagens	Coord. SIRGAS 2000		Profundidade (metros)
Início	22/08/2021			E	S	
Término	22/08/2021	Jordão	ST 11 - JOR	335.469,0810	9.594.185,5110	1,00

Solo arenoso marrom, com material organico.
0,10	0,40

Silte arenoso marrom claro, compacto, fino.
0,40	1,00

Silte arenoso marrom claro a escuro, muito compacto, médio.
1,00	*

Alteração - RAM - Rocha alterada mole.

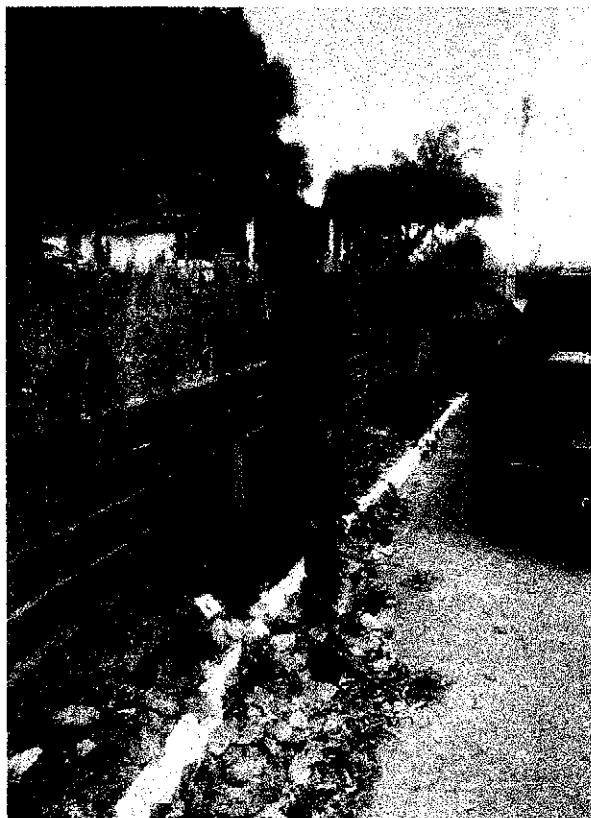
Registro Fotográfico

Data		Localidade	Sondagens	Coord. SIRGAS 2000		Profundidade (metros)
Início	22/08/2021			E	S	
Término	22/08/2021	Jordão	ST 12 - JOR	335.706,7810	9.594.182,2460	1,10

Solo arenoso marrom, com material organico.
0,10	0,40

Silte arenoso marrom claro, compacto, fino.
0,40	1,10

Silte arenoso marrom claro, muito compacto, médio.
1,10	*

Alteração - RAM - Rocha alterada mole.
