**UGP-I** SEUMA  
- PROJETOS ESPECIAIS -  
Secretaria do Urbanismo e Meio Ambiente  
PREFEITURA DE SOBRAL

**PROJETO DE URBANISMO**  
REQUALIFICAÇÃO DO PARQUE DA CIDADE

CONTEÚDO:  
1 MAPA COMPORTAMENTAL - PLANTA - SETOR 03 4  
2 5

FASE DO PROJETO: - ESCALA: 1/400 DATA: JANEIRO / 2019 PRANCHA: **03/04**

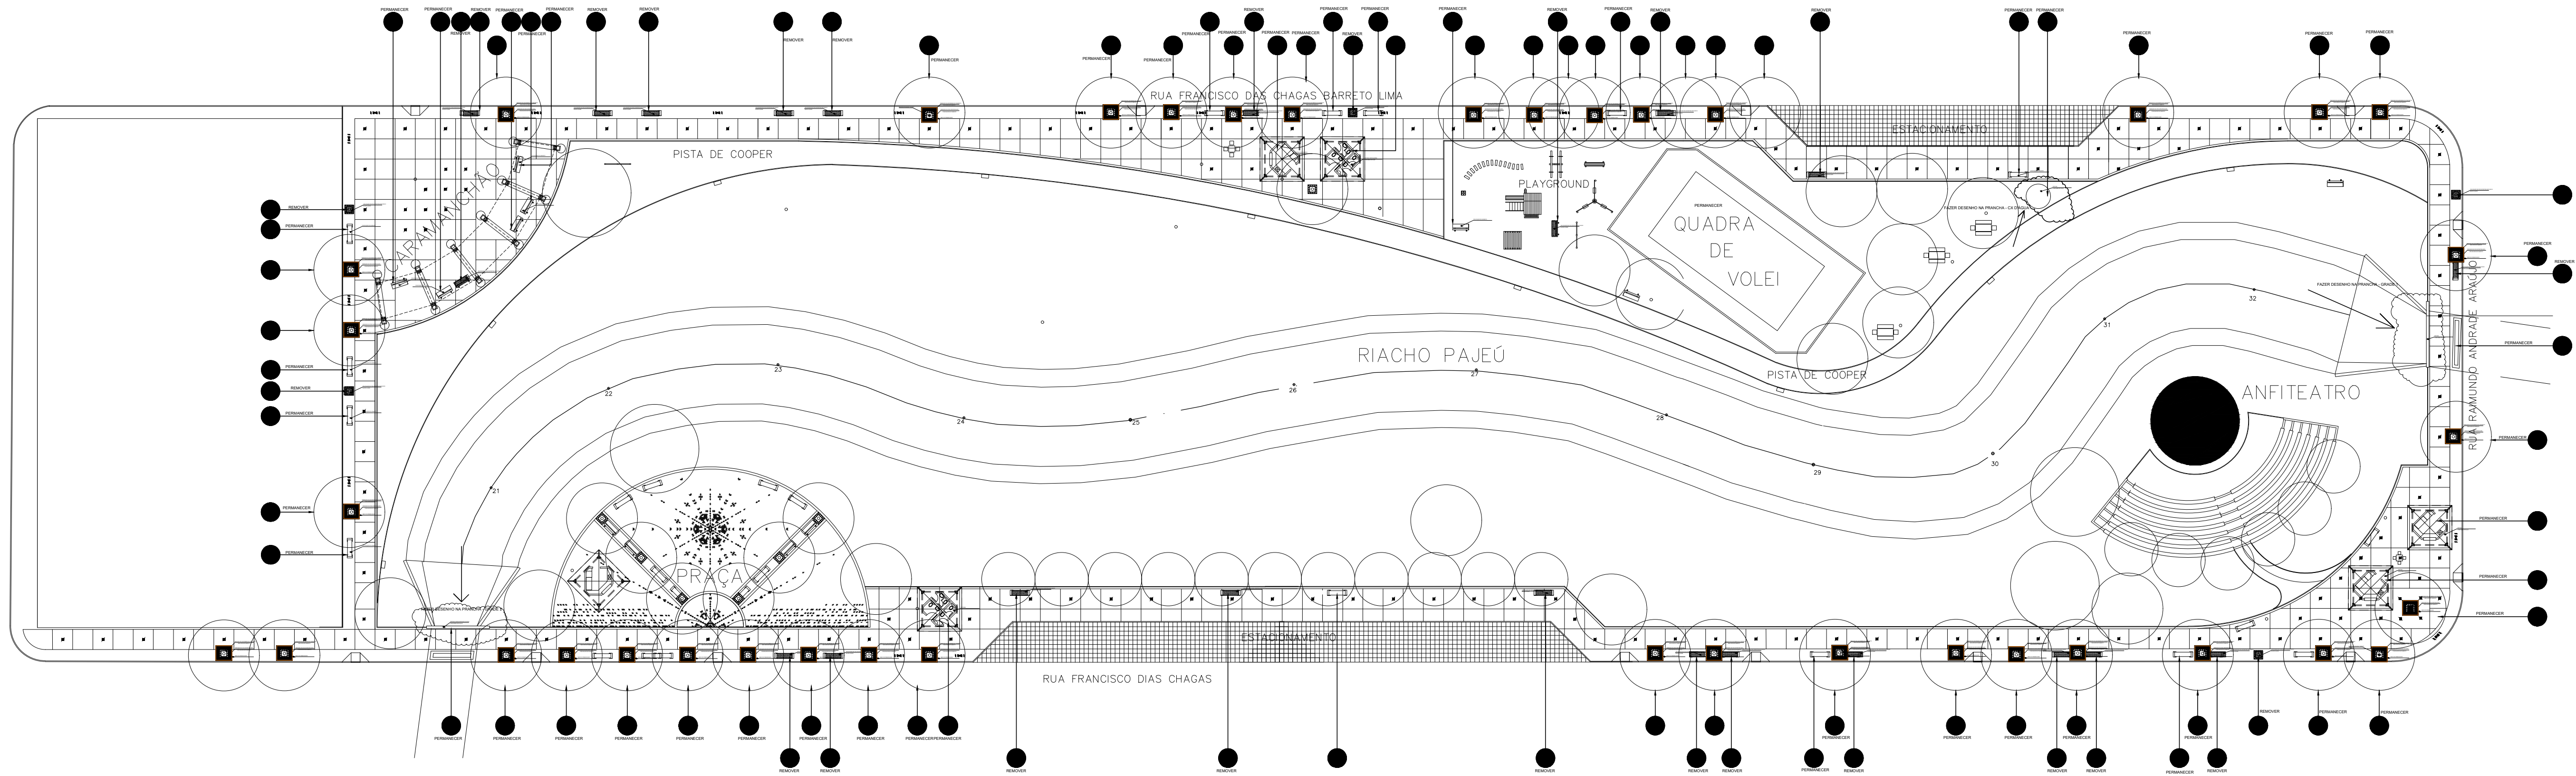
01 PLANTA BAIXA - TRECHO 02  
1/400

LEGENDA	OBSERVAÇÃO
B1	PÉSSIMAS CONDIÇÕES (SEM ASSENTO)
B2	PÉSSIMAS CONDIÇÕES (SEM ASSENTO)
B3	PÉSSIMAS CONDIÇÕES (SEM ASSENTO)
B4	PÉSSIMAS CONDIÇÕES (SEM ASSENTO)
B5	PÉSSIMAS CONDIÇÕES (SEM ASSENTO)
B6	PÉSSIMAS CONDIÇÕES (SEM ASSENTO)
B7	PÉSSIMAS CONDIÇÕES
B8	BOAS CONDIÇÕES
B9	PÉSSIMAS CONDIÇÕES (ASSENTO QUEBRADO)
B10	PÉSSIMAS CONDIÇÕES (ASSENTO QUEBRADO)
B11	PÉSSIMAS CONDIÇÕES (QUEBRADO E CAPINAGEM)
B12	PÉSSIMAS CONDIÇÕES (QUEBRADO E CAPINAGEM)
B13	PÉSSIMAS CONDIÇÕES (QUEBRADO E CAPINAGEM)
B14	PÉSSIMAS CONDIÇÕES (QUEBRADO)
B15	PÉSSIMAS CONDIÇÕES (QUEBRADO)
B16	BOAS CONDIÇÕES
B17	PÉSSIMAS CONDIÇÕES (QUEBRADO)
B18	BOAS CONDIÇÕES
B19	BOAS CONDIÇÕES
B20	PÉSSIMAS CONDIÇÕES (SEM ASSENTO)
B21	CONDIÇÕES RUINS (PINTURA DESGASTADA)
B22	PÉSSIMAS CONDIÇÕES (QUEBRADO)
B23	PÉSSIMAS CONDIÇÕES (QUEBRADO E CAPINAGEM)
B24	PÉSSIMAS CONDIÇÕES (QUEBRADO)
B25	PÉSSIMAS CONDIÇÕES (SEM ASSENTO)
B26	PÉSSIMAS CONDIÇÕES (QUEBRADO)
B27	PÉSSIMAS CONDIÇÕES (QUEBRADO)

B28	BOAS CONDIÇÕES
B29	PÉSSIMAS CONDIÇÕES (QUEBRADO)
B30	PÉSSIMAS CONDIÇÕES (QUEBRADO)
B31	PÉSSIMAS CONDIÇÕES (QUEBRADO)
B32	BOAS CONDIÇÕES
B33	PÉSSIMAS CONDIÇÕES (QUEBRADO)
B34	PÉSSIMAS CONDIÇÕES (QUEBRADO)
B35	PÉSSIMAS CONDIÇÕES (QUEBRADO)
B36	BOAS CONDIÇÕES
B37	PÉSSIMAS CONDIÇÕES (QUEBRADO)
B38	PÉSSIMAS CONDIÇÕES (QUEBRADO)
B39	PÉSSIMAS CONDIÇÕES (QUEBRADO)
B40	PÉSSIMAS CONDIÇÕES (QUEBRADO)
B41	PÉSSIMAS CONDIÇÕES (QUEBRADO)
B42	BOAS CONDIÇÕES
B43	PÉSSIMAS CONDIÇÕES (QUEBRADO)
B44	CONDIÇÕES RUINS (PINTURA DESGASTADA)
B45	BOAS CONDIÇÕES
B46	BOAS CONDIÇÕES
B47	PÉSSIMAS CONDIÇÕES (QUEBRADO)
B48	CONDIÇÕES RUINS (PINTURA DESGASTADA E QUEBRADO)
B49	CONDIÇÕES RUINS (PINTURA DESGASTADA)
B50	PÉSSIMAS CONDIÇÕES (QUEBRADO)
B51	PÉSSIMAS CONDIÇÕES (QUEBRADO)
B52	CONDIÇÕES RUINS (PINTURA DESGASTADA)
B53	CONDIÇÕES RUINS (PINTURA DESGASTADA)
B54	PÉSSIMAS CONDIÇÕES (QUEBRADO)

LEGENDA	OBSERVAÇÃO
A1	ESTRANGULAMENTO DO PISO E CAPINAGEM
A2	ESTRANGULAMENTO DO PISO
A3	ESTRANGULAMENTO DO PISO
A4	LIXO NA ARVOREIRA (TIOLOS)
A5	ESTRANGULAMENTO DO PISO E PEQUENO TRONCO A SER REMOVIDO
A6	ESTRANGULAMENTO DO PISO
A7	ESTRANGULAMENTO DO PISO
A8	ESTRANGULAMENTO DO PISO
A9	ESTRANGULAMENTO DO PISO E ARVOREIRA INEXISTENTE
A10	ESTRANGULAMENTO DO PISO E ARVOREIRA INEXISTENTE
A11	ESTRANGULAMENTO DO PISO E ARVOREIRA INEXISTENTE
A12	ESTRANGULAMENTO DO PISO E ARVOREIRA INEXISTENTE
A13	ESTRANGULAMENTO DO PISO E ARVOREIRA INEXISTENTE
A14	ESTRANGULAMENTO DO PISO E ARVOREIRA INEXISTENTE
A15	ESTRANGULAMENTO DO PISO E ARVOREIRA INEXISTENTE
A16	ESTRANGULAMENTO DO PISO E ARVOREIRA INEXISTENTE
A17	ESTRANGULAMENTO DO PISO E ARVOREIRA INEXISTENTE
A18	ESTRANGULAMENTO DO PISO E ARVOREIRA INEXISTENTE
A19	ÁRVORES DE PEQUENO PORTE (RECÉM PLANTADAS)
A20	ÁRVORES DE PEQUENO PORTE (RECÉM PLANTADAS)
A21	ÁRVORES DE PEQUENO PORTE (RECÉM PLANTADAS)

A22	LIXO NA ARVOREIRA
A23	ESTRANGULAMENTO DO PISO E ARVOREIRA INEXISTENTE
A24	ESTRANGULAMENTO DO PISO E ARVOREIRA INEXISTENTE (TRONCO A REMOVER)
A25	ESTRANGULAMENTO DO PISO E ARVOREIRA INEXISTENTE (ARVORE PEQUENA)
A26	ESTRANGULAMENTO DO PISO E ARVOREIRA INEXISTENTE
A27	ESTRANGULAMENTO DO PISO E ARVOREIRA INEXISTENTE E LIXO AO REDOR DA ARVORE
A28	ESTRANGULAMENTO DO PISO E ARVOREIRA INEXISTENTE
A29	ESTRANGULAMENTO DO PISO E ARVOREIRA INEXISTENTE
A30	ESTRANGULAMENTO DO PISO E ARVOREIRA INEXISTENTE
A31	ESTRANGULAMENTO DO PISO, ARVORE TORTA E LIXO AO REDOR DELA
A32	ARVOREIRA INEXISTENTE
A33	ESTRANGULAMENTO DO PISO
A34	ESTRANGULAMENTO DO PISO
A35	ESTRANGULAMENTO DO PISO
A36	ESTRANGULAMENTO DO PISO E ARVOREIRA INEXISTENTE
A37	ESTRANGULAMENTO DO PISO E ARVOREIRA INEXISTENTE
A38	ESTRANGULAMENTO DO PISO E ARVOREIRA INEXISTENTE
A39	ESTRANGULAMENTO DO PISO
A40	ESTRANGULAMENTO DO PISO
A41	ESTRANGULAMENTO DO PISO

LEGENDA	OBSERVAÇÃO
T1	A REMOVER
T2	A REMOVER
T3	A REMOVER (ESTRANGULAMENTO DO PISO)
T4	A REMOVER
T5	A REMOVER
T6	A REMOVER
T7	A REMOVER
T8	A REMOVER
T9	A REMOVER
T10	A REMOVER

LEGENDA	OBSERVAÇÃO
Q1	PINTURA E INSTALAÇÕES
Q2	PINTURA E INSTALAÇÕES
Q3	PINTURA
Q4	PINTURA
Q5	REFORMA
Q6	BOAS CONDIÇÕES

LEGENDA	OBSERVAÇÃO
G1	CONDIÇÕES RUINS (PINTURA DESGASTADA E PISO IRREGULAR)
G2	CONDIÇÕES RUINS (PINTURA DESGASTADA)

LEGENDA	OBSERVAÇÃO
CX1	PINTURA DESGASTADA

LEGENDA	OBSERVAÇÃO
QU1	REFORMAR

LEGENDA	OBSERVAÇÃO
AT1	PISO IRREGULAR NA ENTRADA E MUITA SUJEIRA

PISO INTERTRAVADO	BANCOS ALVENARIA E MADEIRA	MEIO FIO	TRONCO DE ÁRVORE	ARVOREIRA	LIXEIRA	PINTURA	RAMPA DE ACESSIBILIDADE NIVELAR COM A VIA	GRADES	CAIXA D'ÁGUA	QUIOSQUE	GRADES	CAIXA D'ÁGUA
NOVO	24,18 m²	—	252 m	—	—	—	MEIO FIO MONUMENTO BANCO AT1	—	—	—	—	—	—
REMOÇÃO	54 m²	21 UN	—	5UN	14UN	—	—	—	—	—	—	—	—
REFORMA	—	18 UN	—	—	—	—	—	12UN	2UN	1UN	5UN	2UN	3UN
DETALHAMENTO
