UGP-I - PROJETOS ESPECIAIS - **SEUMA** Secretaria do Urbanismo e Meio Ambiente **PREFEITURA DE SOBRAL**

PROJETO DE URBANISMO
REQUALIFICAÇÃO DO PARQUE DA CIDADE

CONTEÚDO:
1 MAPA COMPORTAMENTAL - PLANTA - SETOR 04 4
2 5

FASE DO PROJETO: - ESCALA: 1/400 DATA: JANEIRO / 2019 PRANCHA: **04/04**

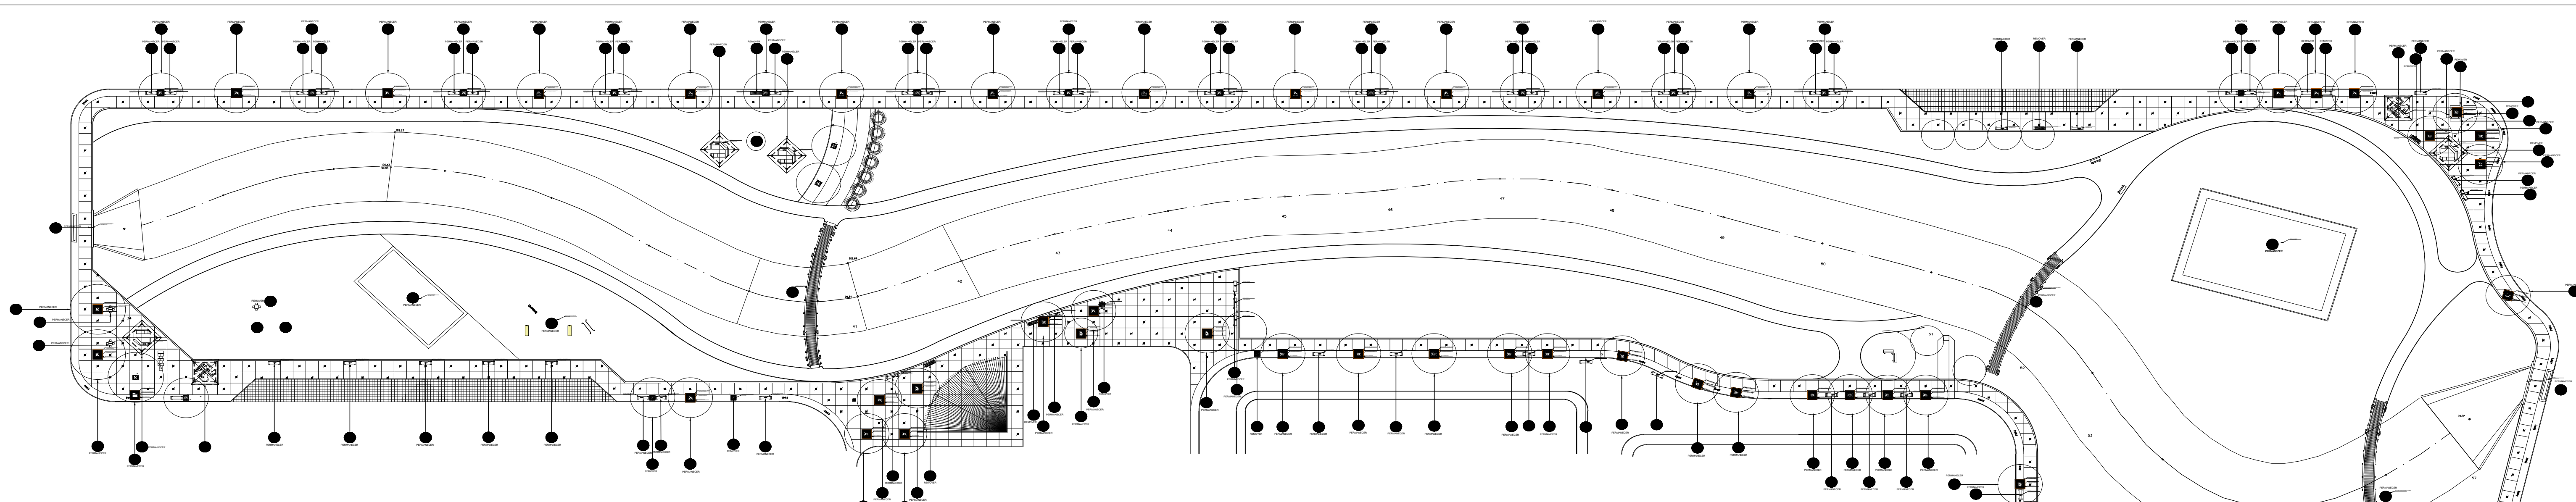
ÁRVORES	
LEGENDA	OBSERVAÇÃO
A1	ÁRVOREIRA NÃO DIMENSIONADA
A2	ÁRVOREIRA NÃO DIMENSIONADA
A3	ÁRVOREIRA NÃO DIMENSIONADA
A4	ÁRVOREIRA NÃO DIMENSIONADA
A5	ESTRANGULAMENTO DO PISO E ÁRVOREIRA INEXISTENTE
A6	ESTRANGULAMENTO DO PISO E ÁRVOREIRA INEXISTENTE
A7	ÁRVOREIRA INEXISTENTE
A8	ÁRVOREIRA INEXISTENTE
A9	ÁRVOREIRA INEXISTENTE
A10	ÁRVOREIRA INEXISTENTE
A11	ÁRVOREIRA NÃO DIMENSIONADA
A12	ÁRVOREIRA NÃO DIMENSIONADA
A13	ÁRVOREIRA NÃO DIMENSIONADA
A14	ÁRVOREIRA NÃO DIMENSIONADA
A15	ÁRVOREIRA NÃO DIMENSIONADA
A16	ÁRVOREIRA NÃO DIMENSIONADA
A17	ESTRANGULAMENTO DO PISO E ÁRVOREIRA NÃO DIMENSIONADA
A18	ESTRANGULAMENTO DO PISO E ÁRVOREIRA NÃO DIMENSIONADA
A19	ESTRANGULAMENTO DO PISO E ÁRVOREIRA NÃO DIMENSIONADA
A20	ESTRANGULAMENTO DO PISO E ÁRVOREIRA NÃO DIMENSIONADA
A21	ESTRANGULAMENTO DO PISO E ÁRVOREIRA NÃO DIMENSIONADA
A22	ESTRANGULAMENTO DO PISO E ÁRVOREIRA NÃO DIMENSIONADA
A23	ESTRANGULAMENTO DO PISO E ÁRVOREIRA NÃO DIMENSIONADA

A24	AMPLIAÇÃO DO PASSADO
A25	PISO LEVANTADO
A26	PISO LEVANTADO
A27	ESTRANGULAMENTO DO PISO E ÁRVOREIRA QUEBRADA
A28	ESTRANGULAMENTO DO PISO E ÁRVOREIRA INEXISTENTE
A29	ESTRANGULAMENTO DO PISO E ÁRVOREIRA INEXISTENTE
A30	ESTRANGULAMENTO DO PISO E ÁRVOREIRA QUEBRADA
A31	ÁRVOREIRA NÃO DIMENSIONADA
A32	ESTRANGULAMENTO DO PISO E ÁRVOREIRA INEXISTENTE
A33	ÁRVOREIRA INEXISTENTE
A34	ESTRANGULAMENTO DO PISO E ÁRVOREIRA INEXISTENTE
A35	ESTRANGULAMENTO DO PISO E ÁRVOREIRA NÃO DIMENSIONADA
A36	ESTRANGULAMENTO DO PISO E ÁRVOREIRA NÃO DIMENSIONADA

ÁRVORES	
LEGENDA	OBSERVAÇÃO
A27	ÁRVOREIRA INEXISTENTE E ESPAÇO DE PASSADO REDUZIDO
A28	ÁRVOREIRA INEXISTENTE
A29	ÁRVOREIRA INEXISTENTE E ESPAÇO DE PASSADO REDUZIDO
A30	ÁRVOREIRA INEXISTENTE
A31	ÁRVOREIRA INEXISTENTE
A32	ÁRVOREIRA INEXISTENTE
A33	ÁRVOREIRA NÃO DIMENSIONADA E CAPINAGEM
A34	ÁRVOREIRA NÃO DIMENSIONADA E CAPINAGEM
A35	ÁRVOREIRA NÃO DIMENSIONADA E CAPINAGEM
A36	ÁRVOREIRA NÃO DIMENSIONADA
A37	ÁRVOREIRA NÃO DIMENSIONADA
A38	ESTRANGULAMENTO DO PISO E ÁRVOREIRA NÃO DIMENSIONADA
A39	ÁRVOREIRA NÃO DIMENSIONADA
A40	ÁRVOREIRA NÃO DIMENSIONADA
A41	ÁRVOREIRA NÃO DIMENSIONADA
A42	ÁRVOREIRA NÃO DIMENSIONADA
A43	ÁRVOREIRA NÃO DIMENSIONADA
A44	ÁRVOREIRA NÃO DIMENSIONADA E CAPINAGEM
A45	ÁRVOREIRA NÃO DIMENSIONADA E CAPINAGEM
A46	ÁRVOREIRA NÃO DIMENSIONADA E CAPINAGEM
A47	ÁRVOREIRA NÃO DIMENSIONADA
A48	ESTRANGULAMENTO DO PISO E ÁRVOREIRA NÃO DIMENSIONADA
A49	ÁRVOREIRA NÃO DIMENSIONADA
A50	ÁRVOREIRA NÃO DIMENSIONADA
A51	ÁRVOREIRA NÃO DIMENSIONADA

A52	ÁRVOREIRA NÃO DIMENSIONADA
A53	ÁRVOREIRA NÃO DIMENSIONADA
A54	ÁRVOREIRA NÃO DIMENSIONADA E CAPINAGEM
A55	ÁRVOREIRA INEXISTENTE
A56	ÁRVOREIRA INEXISTENTE
A57	ÁRVOREIRA INEXISTENTE
A58	ÁRVOREIRA INEXISTENTE E CAPINAGEM
A59	ÁRVOREIRA INEXISTENTE E CAPINAGEM
A60	ÁRVOREIRA INEXISTENTE
A61	ÁRVOREIRA INEXISTENTE
A62	ÁRVOREIRA INEXISTENTE E CAPINAGEM
A63	ÁRVOREIRA INEXISTENTE
A64	EM BOAS CONDIÇÕES
A65	ESTRANGULAMENTO DO PISO E ÁRVOREIRA NÃO DIMENSIONADA
A66	ESTRANGULAMENTO DO PISO E ÁRVOREIRA INEXISTENTE
A67	ÁRVOREIRA NÃO DIMENSIONADA
A68	ESTRANGULAMENTO DO PISO E ÁRVOREIRA INEXISTENTE
A69	ÁRVOREIRA NÃO DIMENSIONADA
A70	ESTRANGULAMENTO DO PISO E ÁRVOREIRA INEXISTENTE
A71	ESTRANGULAMENTO DO PISO E ÁRVOREIRA NÃO DIMENSIONADA
A72	ESTRANGULAMENTO DO PISO E ÁRVOREIRA NÃO DIMENSIONADA

BANCOS	
LEGENDA	OBSERVAÇÃO
B1	BOAS CONDIÇÕES (PINTURA)
B2	BOAS CONDIÇÕES (PINTURA)
B3	BOAS CONDIÇÕES (PINTURA)
B4	A SER REMOVIDO
B5	A SER REMOVIDO
B6	CONDIÇÕES RUINS (PINTURA, LIMPEZA E REFORMA)
B7	CONDIÇÕES RUINS (PINTURA, LIMPEZA E REFORMA)
B8	CONDIÇÕES RUINS (PINTURA, LIMPEZA E REFORMA)
B9	CONDIÇÕES RUINS (PINTURA, LIMPEZA E REFORMA)
B10	PESSIMAS CONDIÇÕES, FALTA PEÇAS DE MADEIRA (PINTURA, LIMPEZA E REFORMA)
B11	CONDIÇÕES RUINS (PINTURA, LIMPEZA E REFORMA)
B12	CONDIÇÕES RUINS (PINTURA, LIMPEZA E REFORMA)
B13	CONDIÇÕES RUINS (PINTURA, LIMPEZA E REFORMA)
B14	A SER REMOVIDO
B15	A SER REMOVIDO
B16	CONDIÇÕES RUINS (PINTURA E REFORMA)
B17	CONDIÇÕES RUINS (PINTURA E REFORMA)
B18	CONDIÇÕES RUINS (PINTURA E REFORMA)
B19	CONDIÇÕES RUINS (PINTURA E REFORMA)
B20	CONDIÇÕES RUINS (REFORMA)
B21	CONDIÇÕES RUINS (REFORMA)
B22	CONDIÇÕES RUINS (REFORMA)
B23	CONDIÇÕES RUINS (REFORMA)
B24	CONDIÇÕES RUINS (PINTURA E REFORMA)
B25	CONDIÇÕES RUINS (PINTURA E REFORMA)

B26	CONDIÇÕES RUINS (PINTURA)
B27	CONDIÇÕES RUINS (PINTURA)
B28	CONDIÇÕES RUINS (PINTURA)
B29	CONDIÇÕES RUINS (PINTURA, APERTAR OS PARAFUSOS DO ASSENTO)
B30	CONDIÇÕES RUINS (PINTURA E APERTAR OS PARAFUSOS DO ASSENTO)
B31	A SER REMOVIDO
B32	A SER REMOVIDO
B33	A SER REMOVIDO
B34	A SER REMOVIDO
B35	A SER REMOVIDO
B36	A SER REMOVIDO
B37	CONDIÇÕES RUINS (PINTURA E REFORMA)
B38	A SER REMOVIDO

BANCOS	
LEGENDA	OBSERVAÇÃO
B39	A SER REMOVIDO
B40	A SER REMOVIDO
B41	CONDIÇÕES RUINS (PINTURA E REFORMA)
B42	CONDIÇÕES RUINS (PINTURA, LIMPEZA E REFORMA)
B43	CONDIÇÕES RUINS (PINTURA, LIMPEZA E REFORMA)
B44	CONDIÇÕES RUINS (FALTANDO PEÇAS)
B45	CONDIÇÕES RUINS (FALTANDO PEÇAS)
B46	CONDIÇÕES RUINS (FALTANDO PEÇAS)
B47	CONDIÇÕES RUINS (FALTANDO PEÇAS)
B48	A SER REMOVIDO
B49	A SER REMOVIDO
B50	A SER REMOVIDO
B51	CONDIÇÕES RUINS (PINTURA)
B52	CONDIÇÕES RUINS (PINTURA)
B53	CONDIÇÕES RUINS (PINTURA)
B54	A SER REMOVIDO
B55	CONDIÇÕES RUINS (PINTURA, LIMPEZA E CAPINAGEM)
B56	CONDIÇÕES RUINS (PINTURA, LIMPEZA E CAPINAGEM)
B57	CONDIÇÕES RUINS (PINTURA, LIMPEZA E CAPINAGEM)
B58	CONDIÇÕES RUINS (PINTURA, LIMPEZA E CAPINAGEM)
B59	CONDIÇÕES RUINS (PINTURA)
B60	CONDIÇÕES RUINS (PINTURA)
B61	CONDIÇÕES RUINS (PINTURA)
B62	CONDIÇÕES RUINS (PINTURA)
B63	CONDIÇÕES RUINS (PINTURA E REFORMA)
B64	CONDIÇÕES RUINS (PINTURA E REFORMA)
B65	CONDIÇÕES RUINS (PINTURA E REFORMA)

B66	CONDIÇÕES RUINS (PINTURA E REFORMA)
B67	CONDIÇÕES RUINS (PINTURA E REFORMA)
B68	CONDIÇÕES RUINS (PINTURA E REFORMA)
B69	CONDIÇÕES RUINS (PINTURA E REFORMA)
B70	CONDIÇÕES RUINS (PINTURA E REFORMA)
B71	A SER REMOVIDO
B72	CONDIÇÕES RUINS (PINTURA E REFORMA)
B73	CONDIÇÕES RUINS (PINTURA E REFORMA)
B74	CONDIÇÕES RUINS (PINTURA E REFORMA)
B75	CONDIÇÕES RUINS (PINTURA E REFORMA)
B76	CONDIÇÕES RUINS (PINTURA E REFORMA)
B77	CONDIÇÕES RUINS (PINTURA E REFORMA)
B78	CONDIÇÕES RUINS (PINTURA E REFORMA)

GRADE	
LEGENDA	OBSERVAÇÃO
GR1	PINTURA E RECUPERAÇÃO DE ALAMBRADO

CAIXA D'ÁGUA	
LEGENDA	OBSERVAÇÃO
CX1	PINTURA

QUADRA	
LEGENDA	OBSERVAÇÃO
QU1	PINTURA E ALAMBRADO DESGASTADO
QU2	PINTURA E ALAMBRADO DESGASTADO

QUIOSQUE	
LEGENDA	OBSERVAÇÃO
Q1	LIMPEZA, CAPINAGEM, TAMPA DO BANHEIRO QUEBRADA E PINTURA
Q2	ABANDONADO (MUTA FERRUGEM)
Q3	CONDIÇÕES RUINS (PINTURA)
Q4	CONDIÇÕES RUINS (PINTURA)
Q5	A REMOVER, TOTALMENTE DESTRUIDO
Q6	CONDIÇÕES RUINS (PINTURA)
Q7	CONDIÇÕES RUINS (PINTURA)
Q8	CONDIÇÕES RUINS (PINTURA)

MESAS	
LEGENDA	OBSERVAÇÃO
M1	AUSÊNCIA DA TAMPA DA MESA E PINTURA
M2	AUSÊNCIA DA TAMPA DA MESA E PINTURA
M3	A REMOVER, QUEBRADA
M4	A REMOVER, QUEBRADA
M5	AUSÊNCIA DA TAMPA DA MESA E QUEBRADA
M6	4 MESAS A SEREM REMOVIDAS

TRONCO DE ÁRVORE	
LEGENDA	OBSERVAÇÃO
T1	A SER REMOVIDO

PLACA	
LEGENDA	OBSERVAÇÃO
PL	REFORMA (RECUPERAÇÃO, PROPRIETÁRIO NOVO DESENHO)

ACADEMIA	
LEGENDA	OBSERVAÇÃO
AC1	PINTURA DOS EQUIPAMENTOS E SUBSTITUIÇÃO DAS PRANCHAS

PONTE	
LEGENDA	OBSERVAÇÃO
P1	SUBSTITUIÇÃO DA MADEIRA, REFORMA, PINTURA E REMOVER CORROSÕES
P2	RECUPERAÇÃO DA MADEIRA, PINTURA E VERNIZAR
P3	SUBSTITUIÇÃO DA MADEIRA, REFORMA, PINTURA E REMOVER CORROSÕES

PISO INTERTRAVADO	BANCOS ALVENARIA E MADEIRA	MEIO FIO	TRONCO DE ÁRVORE	ÁRVOREIRA	LIXEIRA	PINTURA	RAMPA DE ACESSIBILIDADE NÍVEL COM A VIA	GRADIS	CAIXA D'ÁGUA	QUIOSQUE	MESA	SEQUENCIA DE BANCOS	PLACA	PONTES	ACADEMIA	QUADRA
NOVO	30 m²	—	150 m	—	—	—	MEIO FIO MONUMENTO BANCO A11	—	—	—	—	—	—	—	—	—	—
REMOÇÃO	87 m²	16 LN	—	2UN	75UN	—	—	—	—	—	—	—	16UN	—	1UN	—	2UN
REFORMA	—	60 LN	—	—	—	—	—	—	2UN	2UN	6UN	—	1UN	—	2UN	1UN	—
DETALHAMENTO
