UGP-I - PROJETOS ESPECIAIS -
SEUMA
Secretaria do Urbanismo
e Meio Ambiente
PREFEITURA DE SOBRAL

PROJETO DE URBANISMO

REQUALIFICAÇÃO DO PARQUE DA CIDADE

PROJETO:	URSULA P. SANTANA NÓBREGA (COORDENADORA DE PROJETOS PAISAGÍSTICOS) CAU 193573-9		
PROPRIETÁRIO:	PREFEITURA MUNICIPAL DE SOBRAL		
LOCAL:	RUA FRANCISCO DAS CHAGAS BARRETO LIMA		
CONTEÚDO:	1 MAPA COMPORTAMENTAL - PLANTA - SETOR 02	4	
	2	5	
FASE DO PROJETO:	ESCALA:	DATA:	PRANCHA:
-	1/400	JANEIRO / 2019	02/04

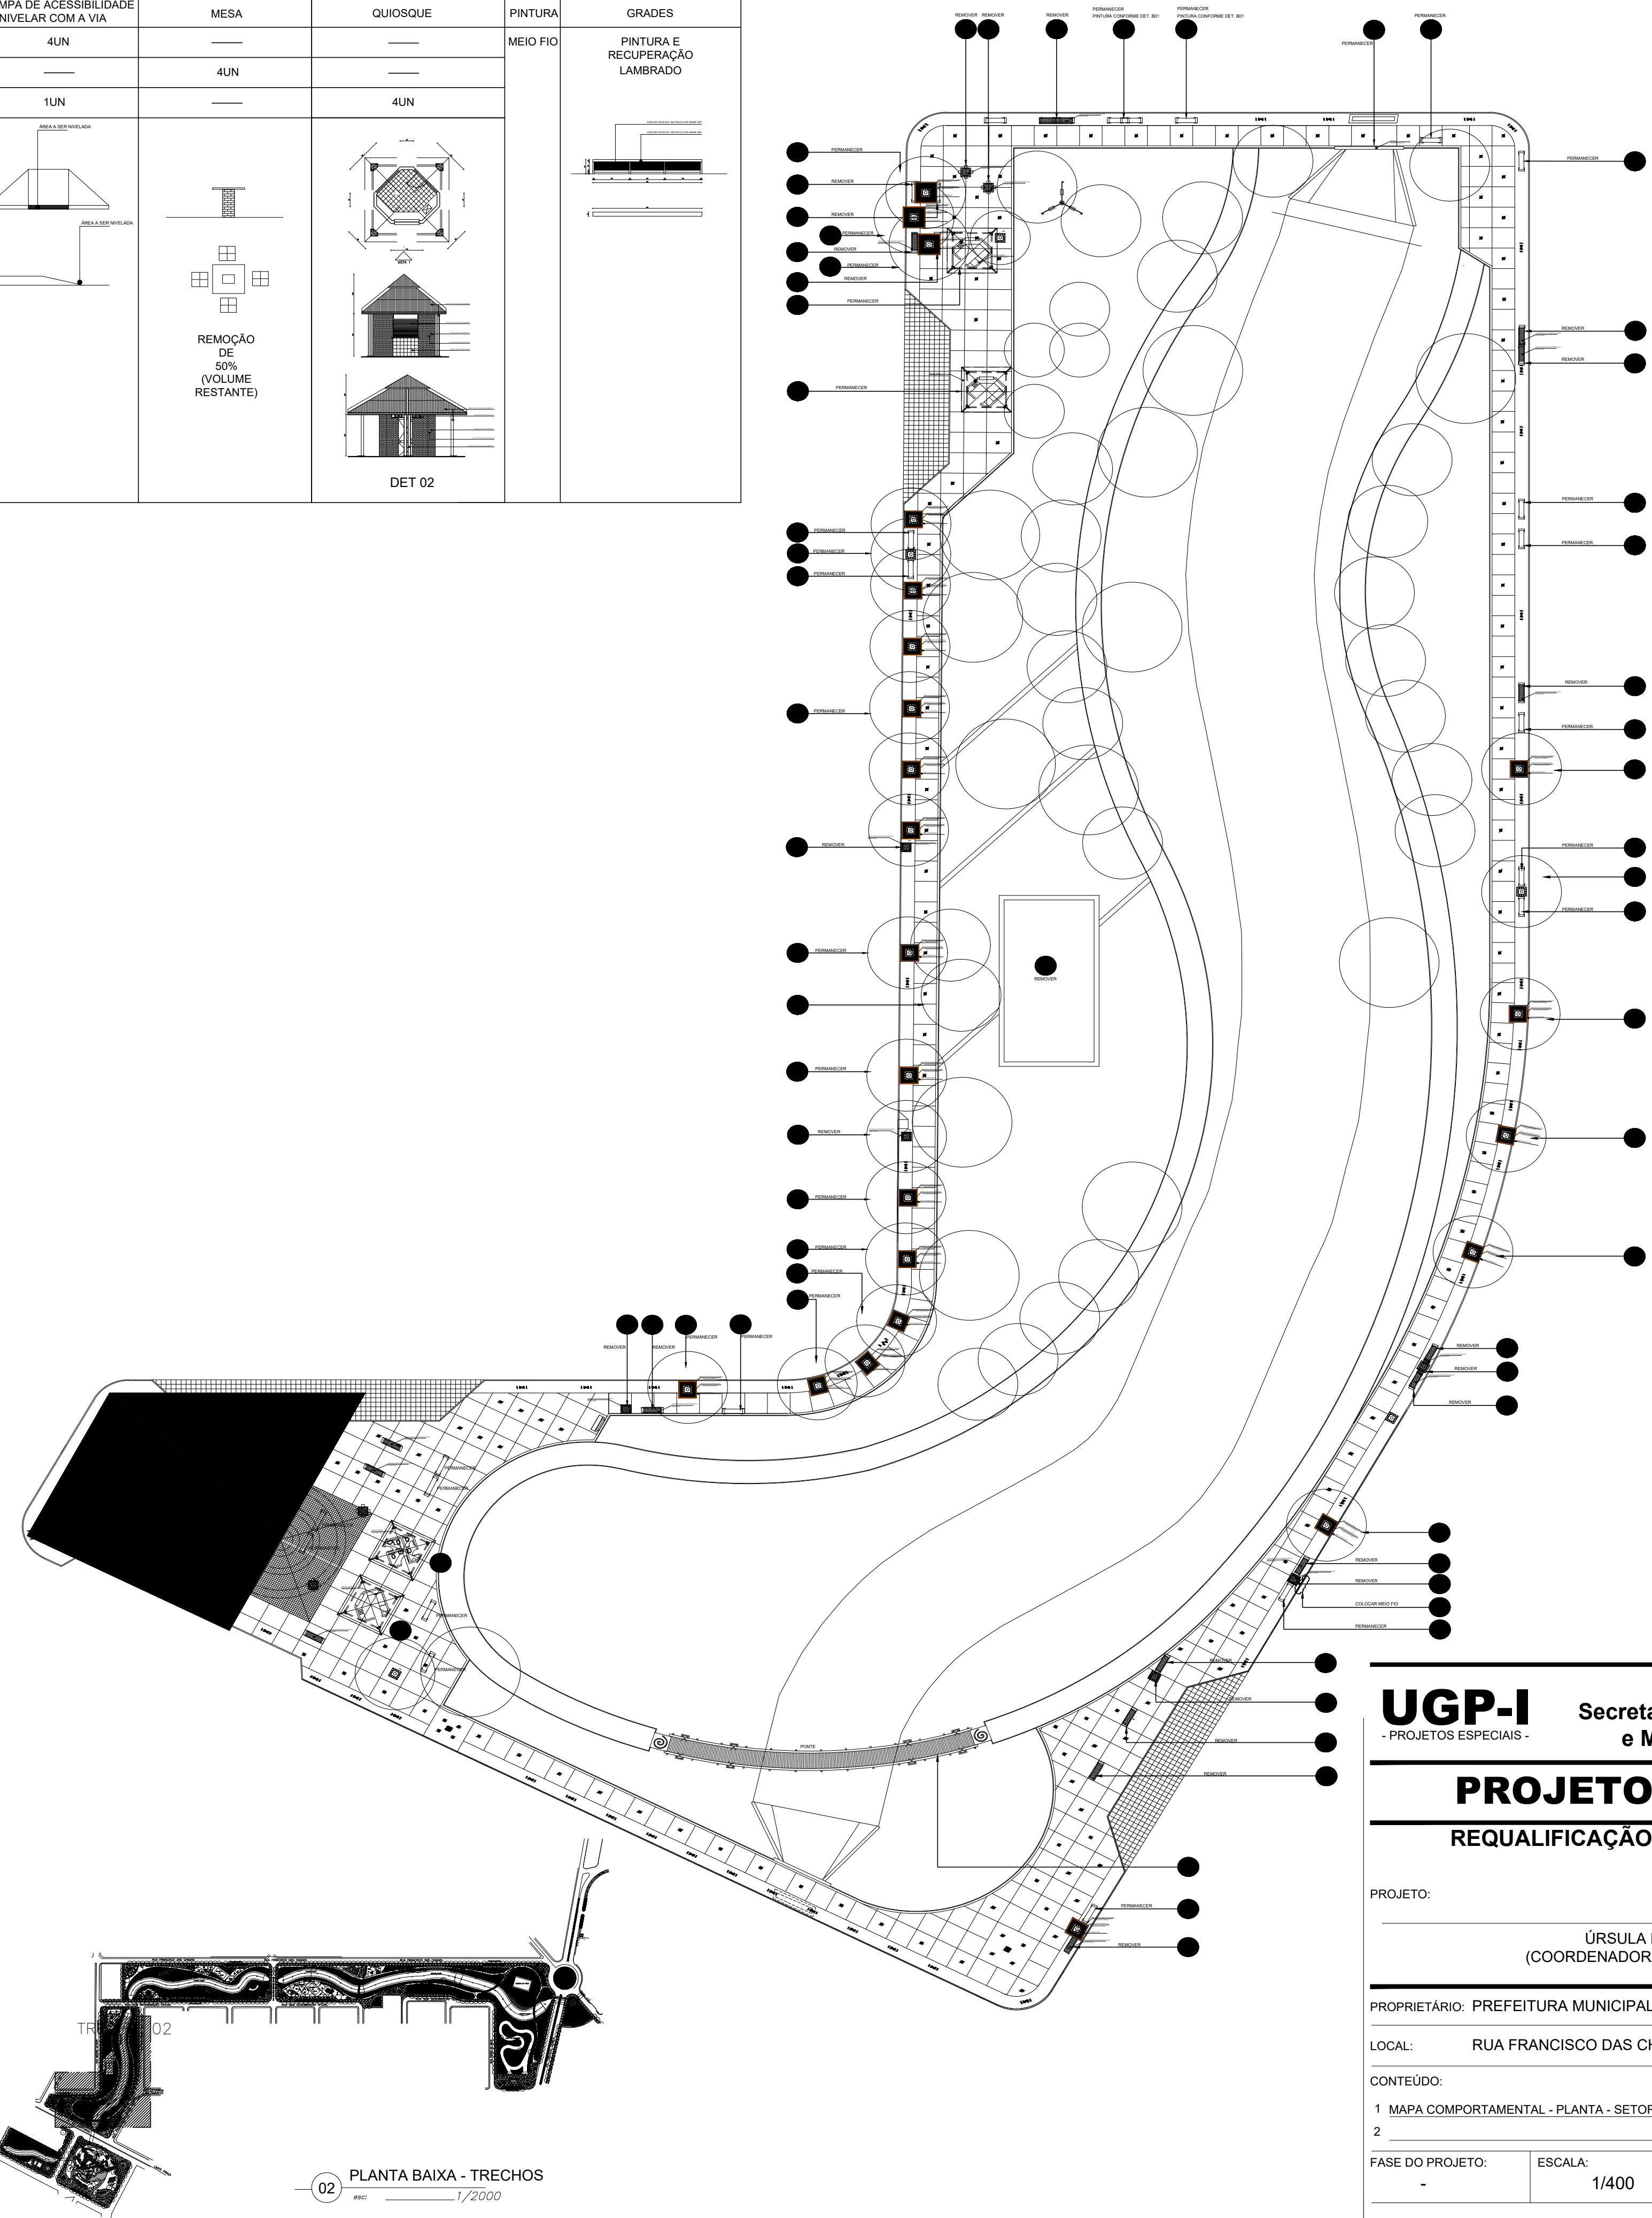
01 PLANTA BAIXA - TRECHO 02
1/400

LEGENDA	OBSERVAÇÃO
B1	BOAS CONDIÇÕES
B2	BOAS CONDIÇÕES
B3	PÉSSIMAS CONDIÇÕES (TRONCO CORTADO E PISO ESTRANGULADO)
B4	BOAS CONDIÇÕES
B5	BOAS CONDIÇÕES
B6	BOAS CONDIÇÕES
B7	BOAS CONDIÇÕES
B8	BOAS CONDIÇÕES
B9	BOAS CONDIÇÕES
B10	PÉSSIMAS CONDIÇÕES (QUEBRADO)
B11	BOAS CONDIÇÕES
B12	BOAS CONDIÇÕES (NÃO HÁ SOMBRA)
B13	BOAS CONDIÇÕES (NÃO HÁ SOMBRA)
B14	BOAS CONDIÇÕES (NÃO HÁ SOMBRA)
B15	BOAS CONDIÇÕES (NÃO HÁ SOMBRA)
B16	PÉSSIMAS CONDIÇÕES (QUEBRADO)
B17	PÉSSIMAS CONDIÇÕES (QUEBRADO E BASE SOLTA)
B18	PÉSSIMAS CONDIÇÕES (QUEBRADO E CAPINAGEM)
B19	PÉSSIMAS CONDIÇÕES (QUEBRADO)
B20	PÉSSIMAS CONDIÇÕES (QUEBRADO)
B21	PÉSSIMAS CONDIÇÕES (QUEBRADO)
B22	PÉSSIMAS CONDIÇÕES (QUEBRADO)
B23	CONDIÇÕES RUINS (ÁRVORE ESTRANGULANDO O PISO)
B24	CONDIÇÕES RUINS (ÁRVORE ESTRANGULANDO O PISO)
B25	CONDIÇÕES RUINS (ÁRVORE ESTRANGULANDO O PISO)
B26	CONDIÇÕES RUINS (ÁRVORE ESTRANGULANDO O PISO)
B27	PÉSSIMAS CONDIÇÕES (QUEBRADO)
B28	BOAS CONDIÇÕES (ÁRVORE ESTRANGULANDO O PISO)

B29	BOAS CONDIÇÕES (ÁRVORE ESTRANGULANDO O PISO)
B30	PÉSSIMAS CONDIÇÕES (QUEBRADO)
B31	BOAS CONDIÇÕES
B32	BOAS CONDIÇÕES
B33	BOAS CONDIÇÕES
B34	BOAS CONDIÇÕES

LEGENDA	OBSERVAÇÃO
B1	CIRCULAR, REVESTIDA EM GRANITO, EM BOAS CONDIÇÕES (SEM USO DEFINIDO)

LEGENDA	OBSERVAÇÃO
C1	
C2	LIMPEZA, CAPINAGEM E REGULAÇÃO DO PISO

LEGENDA	OBSERVAÇÃO
Q1	PINTURA E MANUTENÇÃO DA CAIXA DE ESGOTO
Q2	PINTURA E LIMPEZA
Q3	PINTURA E LIMPEZA
Q4	PINTURA E LIMPEZA
Q5	PINTURA E LIMPEZA

LEGENDA	OBSERVAÇÃO
MF1	QUEBRADO

LEGENDA	OBSERVAÇÃO
A1	ÁRVOREIRA NÃO DIMENSIONADA E ESTRANGULAMENTO DO PISO
A2	ÁRVOREIRA NÃO DIMENSIONADA E ESTRANGULAMENTO DO PISO
A3	ÁRVOREIRA NÃO DIMENSIONADA E ESTRANGULAMENTO DO PISO
A4	ÁRVOREIRA NÃO DIMENSIONADA E ESTRANGULAMENTO DO PISO
A5	LIMPEZA E CAPINAGEM
A6	ÁRVOREIRA INEXISTENTE
A7	ESTRANGULAMENTO DO PISO
A8	ESTRANGULAMENTO DO PISO
A9	ESTRANGULAMENTO DO PISO
A10	A SER REMOVIDA
A11	A SER REMOVIDA
A12	ESTRANGULAMENTO DO PISO E ÁRVOREIRA INEXISTENTE
A13	ESTRANGULAMENTO DO PISO
A14	ESTRANGULAMENTO DO PISO
A15	ESTRANGULAMENTO DO PISO
A16	ESTRANGULAMENTO DO PISO E ÁRVOREIRA MAL DIMENSIONADA
A17	ESTRANGULAMENTO DO PISO E ÁRVOREIRA MAL DIMENSIONADA
A18	ESTRANGULAMENTO DO PISO E ÁRVOREIRA MAL DIMENSIONADA
A19	ESTRANGULAMENTO DO PISO E ÁRVOREIRA MAL DIMENSIONADA
A20	ESTRANGULAMENTO DO PISO E ÁRVOREIRA MAL DIMENSIONADA

LEGENDA	OBSERVAÇÃO
T1	A REMOVER (ESTRANGULAMENTO DO PISO)
T2	A REMOVER
T3	A REMOVER
T4	A REMOVER (CALÇADA DESNIVELADA)
T5	A REMOVER

LEGENDA	OBSERVAÇÃO
G1	PÉSSIMAS CONDIÇÕES

LEGENDA	OBSERVAÇÃO
CX1	PINTURA DESGASTADA

LEGENDA	OBSERVAÇÃO
QU1	REFORMAR, REFAZER ALAMBRADOS E COLOCAR AREIA

LEGENDA	OBSERVAÇÃO
M1	QUEBRADA, A SER REMOVIDA
M2	QUEBRADA, A SER REMOVIDA
M3	QUEBRADA

LEGENDA	OBSERVAÇÃO
P1	PINTURA E MADEIRA EM PÉSSIMAS CONDIÇÕES

PISO INTERTRAVADO	BANCOS ALVENARIA E MADEIRA	MEIO FIO	ÁRVORE	ÁRVOREIRA	QUADRA	PONTE	RAMPA DE ACESSIBILIDADE NIVELAR COM A VIA	MESA	QUIOSQUE	PINTURA	GRADES
NOVO	24 m²	—	140m	—	—	—	—	4UN	—	—	—	—
REMOÇÃO	34,04 m²	20 UN	2m	—	30UN	1UN	—	—	4UN	—	—	—
REFORMA	—	20 UN	—	—	—	—	—	—	—	4UN	—	—

10 BANCOS A SEREM REMOVIDOS
